**Objet :** **Rapport visite annuelle des lieux de travail**  
**Concerne: visite du 16/05/2017 au QRE - bloc 4A**

**Verslag jaarlijkse rondgang op de werkvloer**  
**Rapport visite annuelle des lieux de travail**

**Eenheid/ Unité:** Cercle National Défense(CND) – Club Reine Elisabeth(CRE)

**Datum/Date:** 15/05/2017 & 16/05/2017

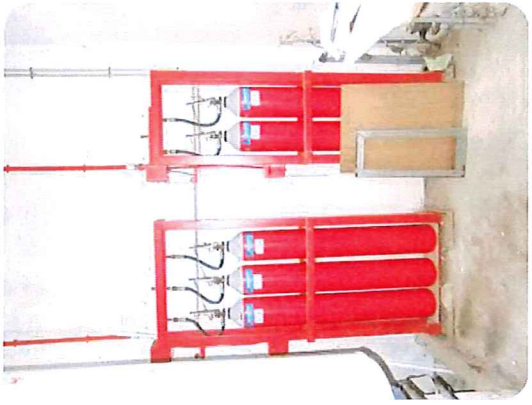
2.7	Brandbestrijdingsmateriaal/ Matériel de lutte incendie	NOK AI 11	Extincteurs contrôlés mais pas mis en place. Les armoires incendie n'ont pas été contrôlées

Photo 1: extincteurs automatiques

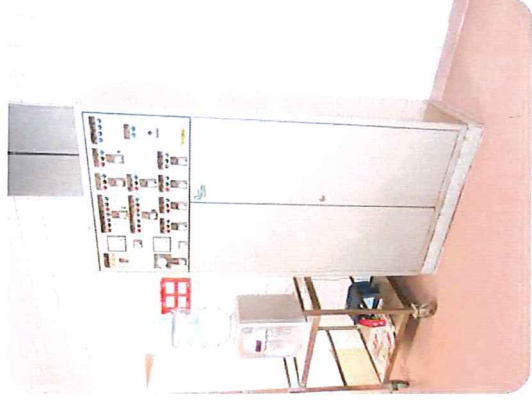
8.5	Elektrische installaties	NOK AI 33	Pas en ordre : voir photos. Le local haute tension devrait être fermé à clef pour que personne n'ait accès à celui-ci en dehors du personnel qualifié. Négligences électriques...

Photo 2: armoire électrique dans la cuisine

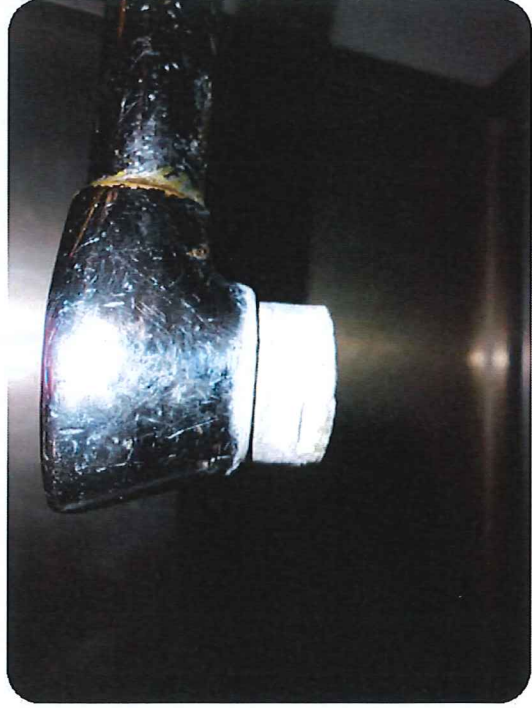
8. Arbeidsplaatsen			
8.1	Hygiëne	NOK AI 30	Filtres des hottes sales, robinet nettoyage des légumes, friteuses, sanitaires
8.2	Gevaar vallen en uitglijden	OK

Photo 3: robinet nettoyage légumes

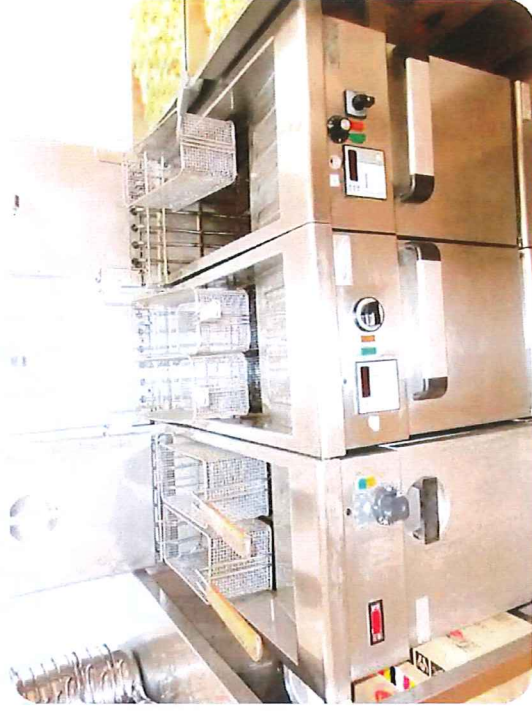
Photo 4: friteuses

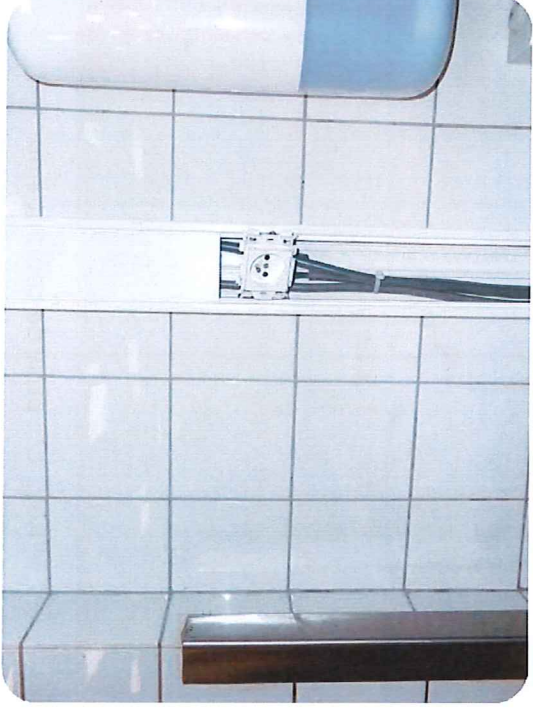
Photo 6 : Prise de courant à nu cuisine

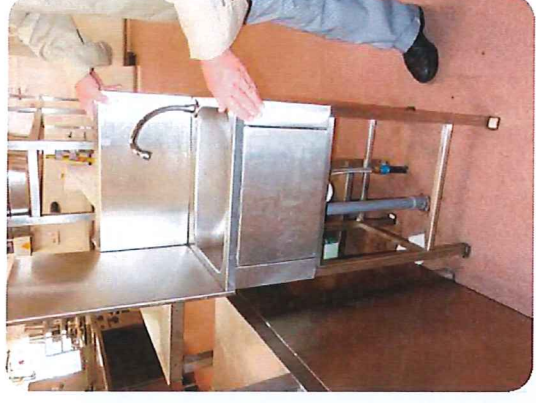
Photo 8 : évier cuisine

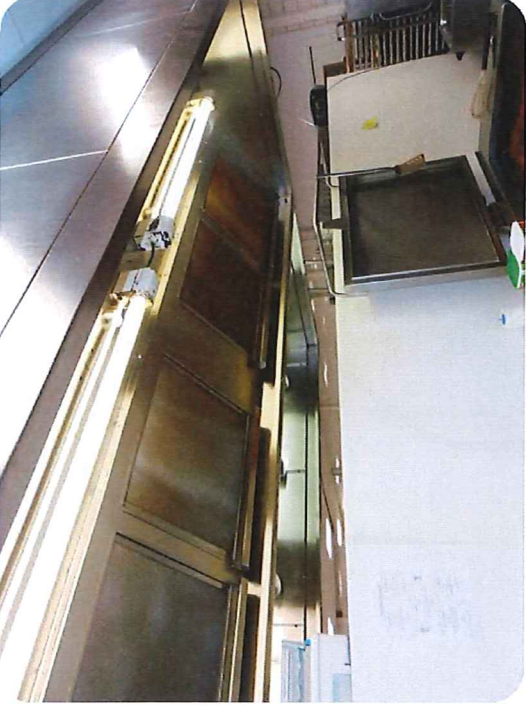
Photo 5 : Hottes cuisine

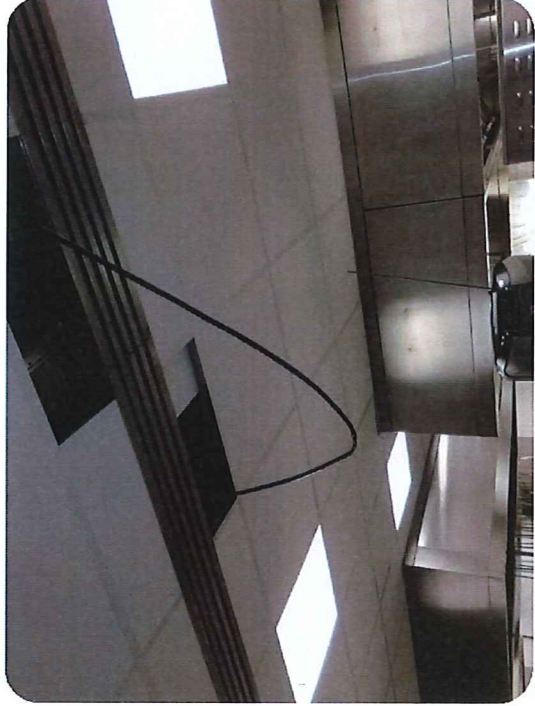
Photo 7 : câble électrique qui pend au plafond

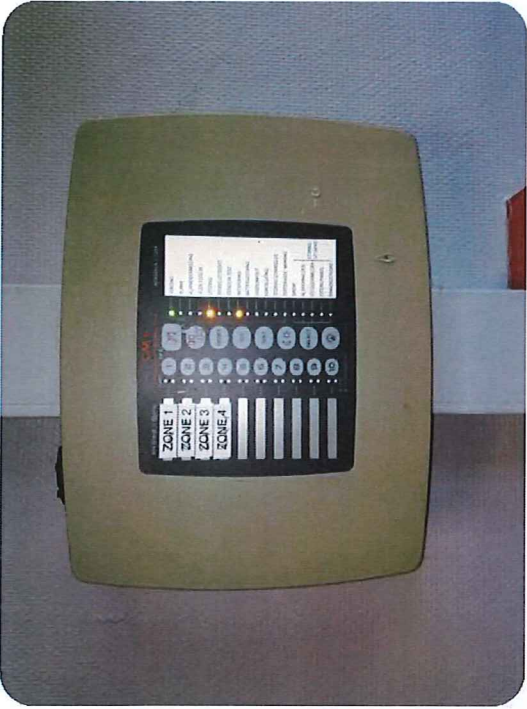
Photo 9 : Centrale incendie

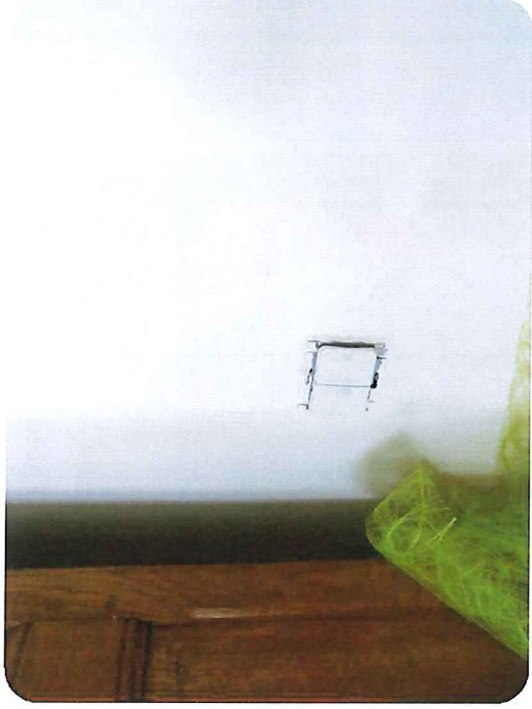
Photo 10 : interrupteur à nu

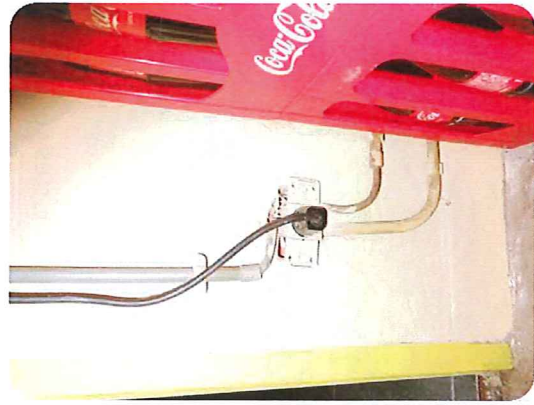
Photo 11 : prise de courant à nu

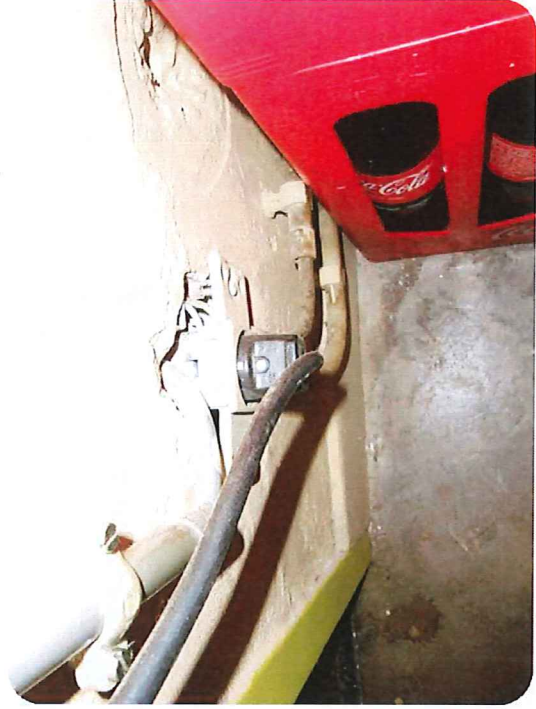
Photo 12 : prise de courant à nu

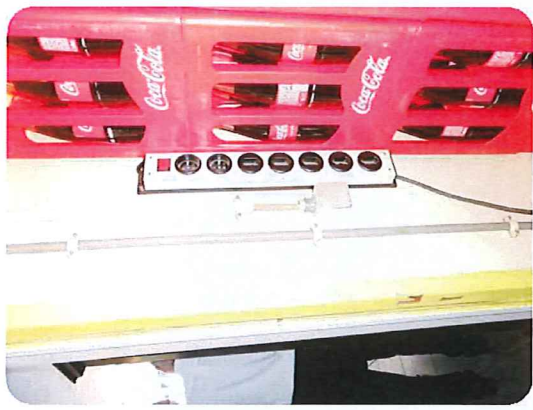
Photo 13 : multiprise dans local stock

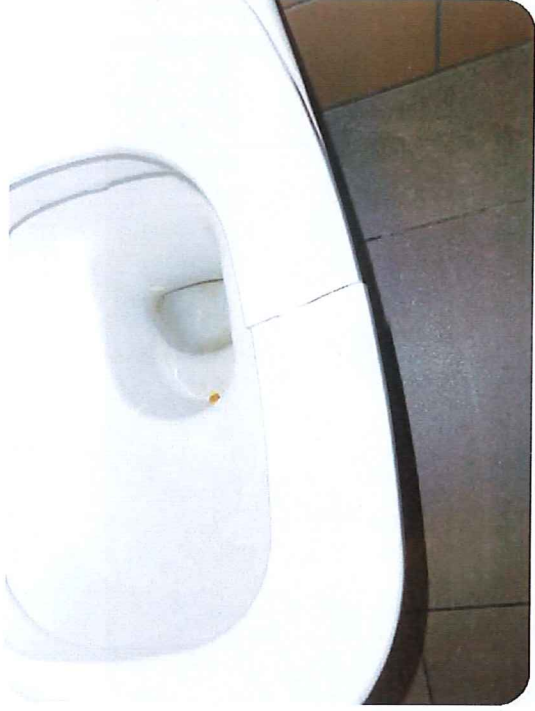
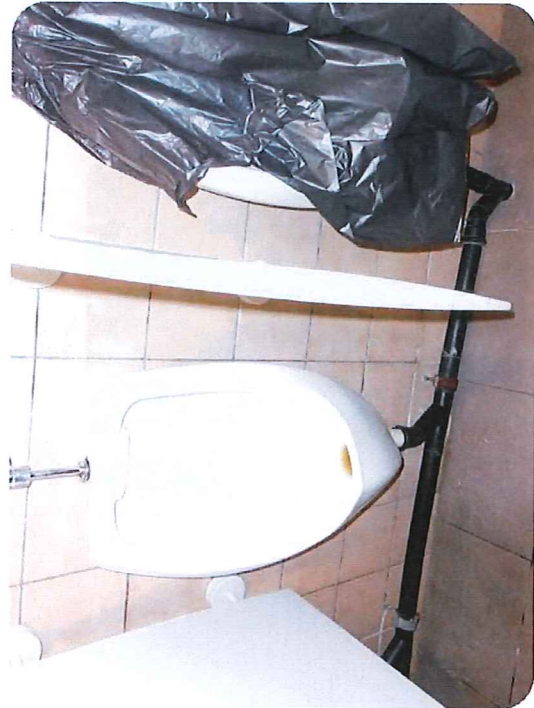
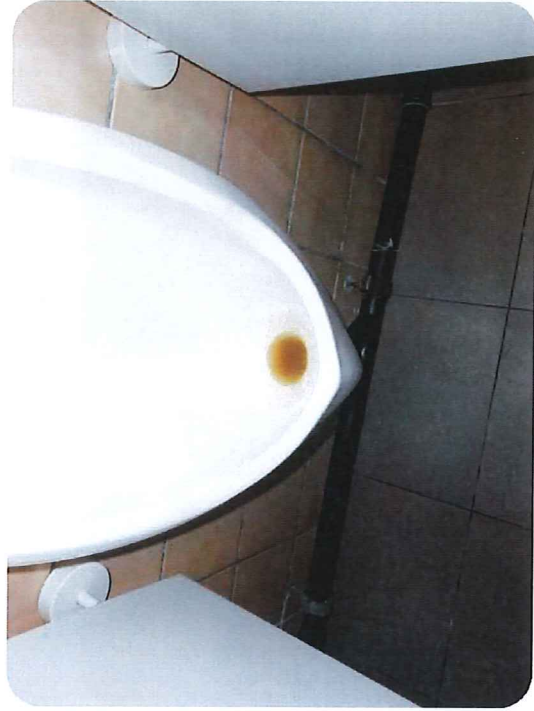
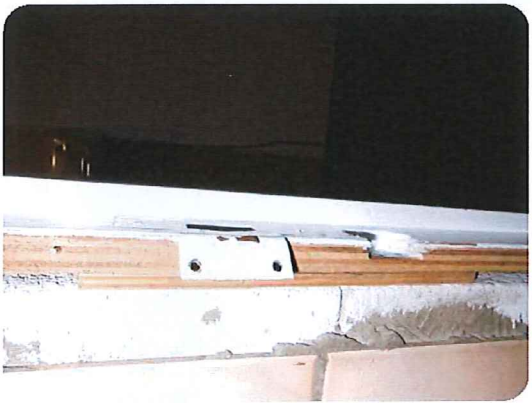
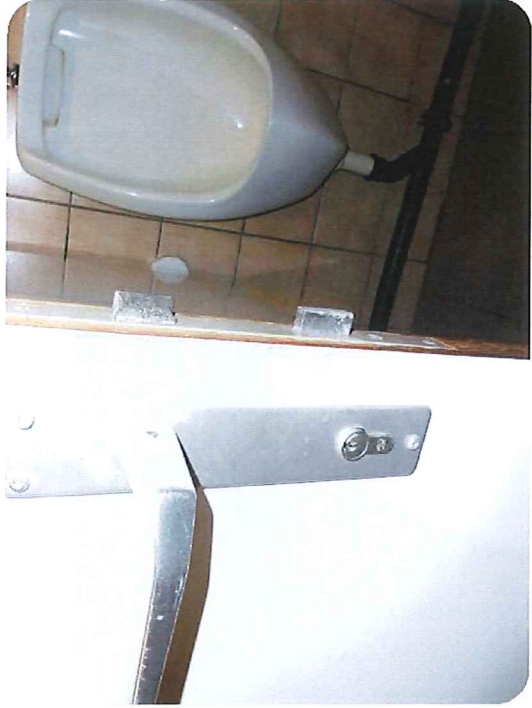
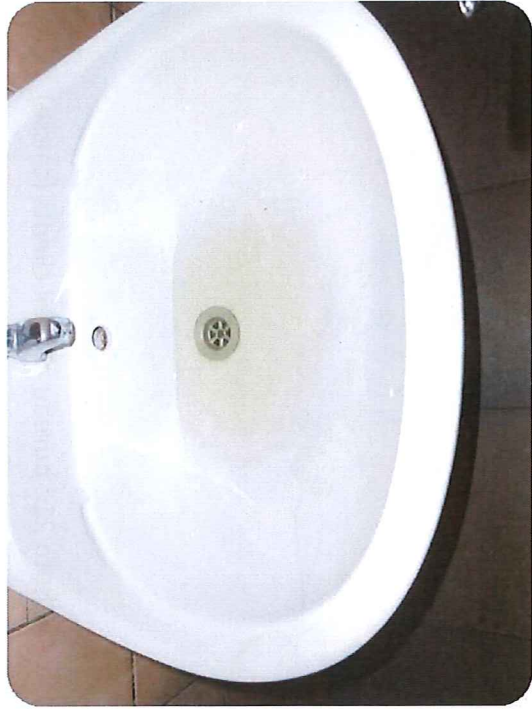
Photo 22 : WC

8.6	Sanitaire voorzieningen	NOK AI 34	Voir photos. Problèmes infra wc et toilettes. Les sanitaires et douches pour le personnel devraient être rafraîchies.

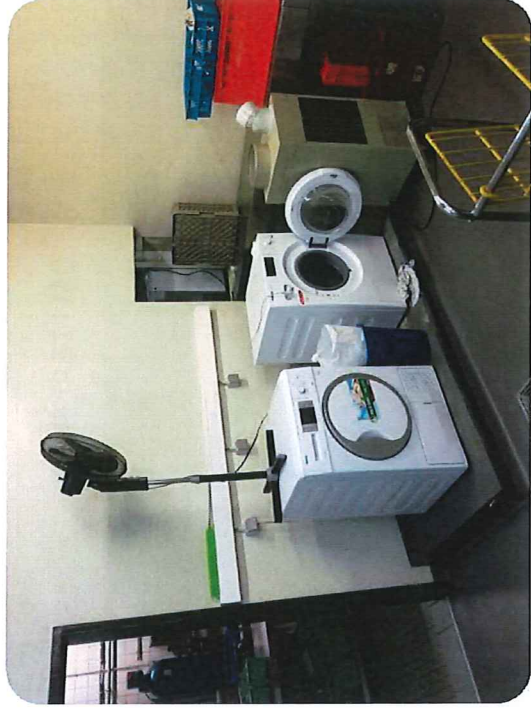
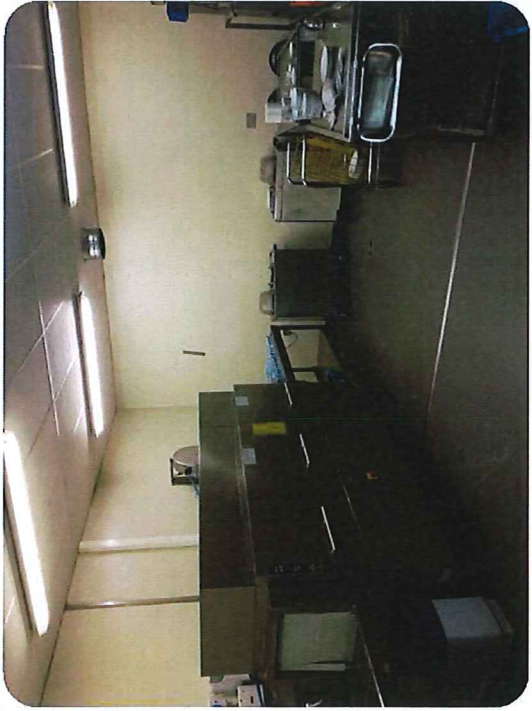
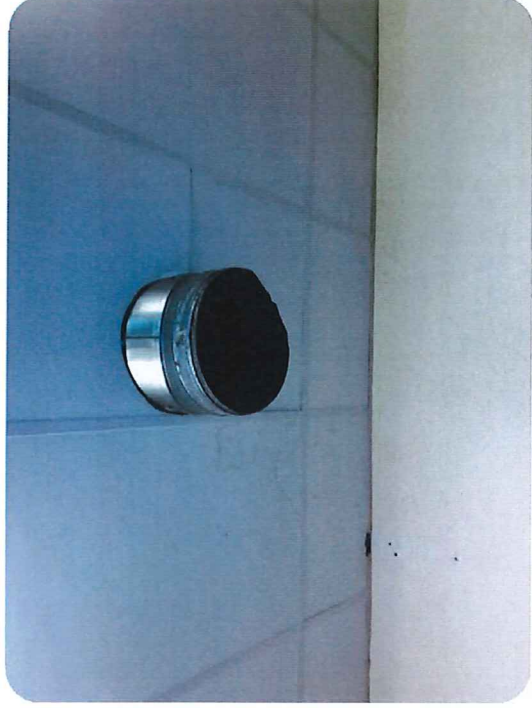
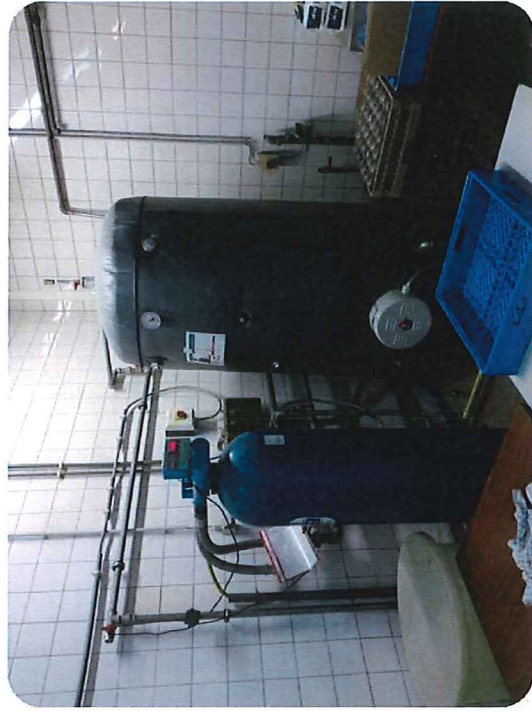
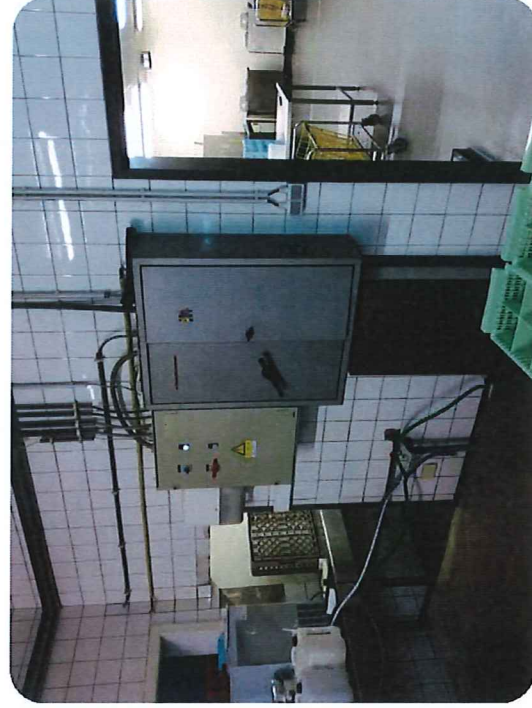
Photo 28 : local vaisselle

8.3	Verlichting	NOK AI 31	Eclairage salle à manger très mauvais
8.4	Verluchting	NOK AI 32	Problèmes d'aération dans le local 38A (plonge). La demande infra est faite depuis longtemps (3ans ?) mais rien n'a bougé.

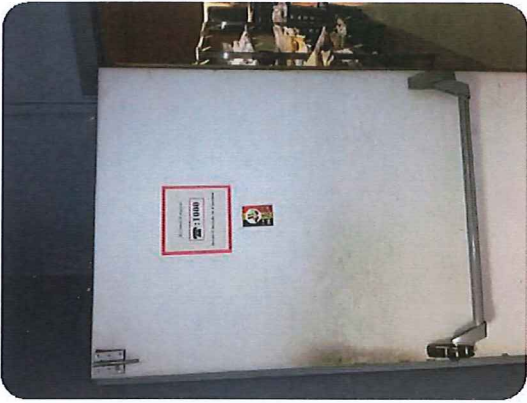
2.5	Verzamelpunt/ Point de rassemblement	OK	Het verzamelpunt is gekend door het personeel
2.6	Signalisatie/ Signalisation	NOK AI 10	Geen pictogrammen aangebracht door verf werken

Photo 33 : affichage incendie
