BATALJON HOOFDKWARTIER
DEFENSIE STAF
 Kwartier Koningin Elisabeth
BOC 8

ONDERWERP: Asbestbeheersprogramma – vaststelling van grote beschadiging aan asbesthoudend materiaal– risico op blootstelling werknemers aan asbest - vraag voor interventie asbestlaboratorium

Foto's blok 24W3

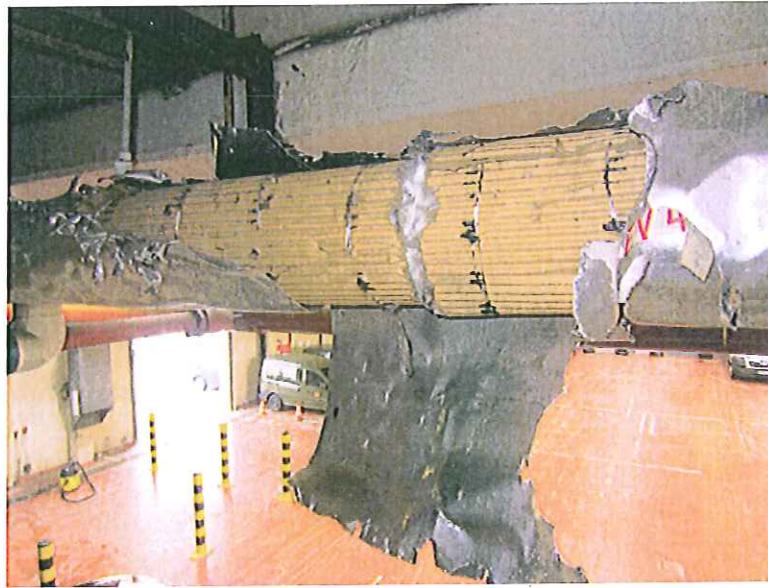
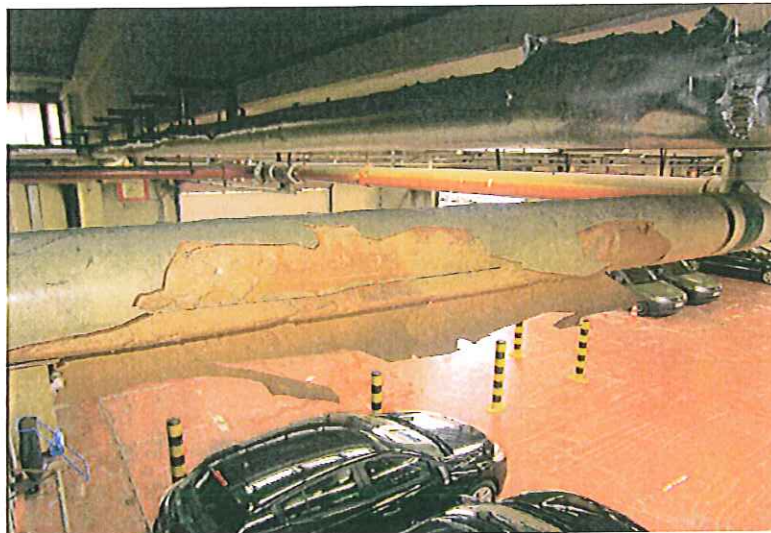
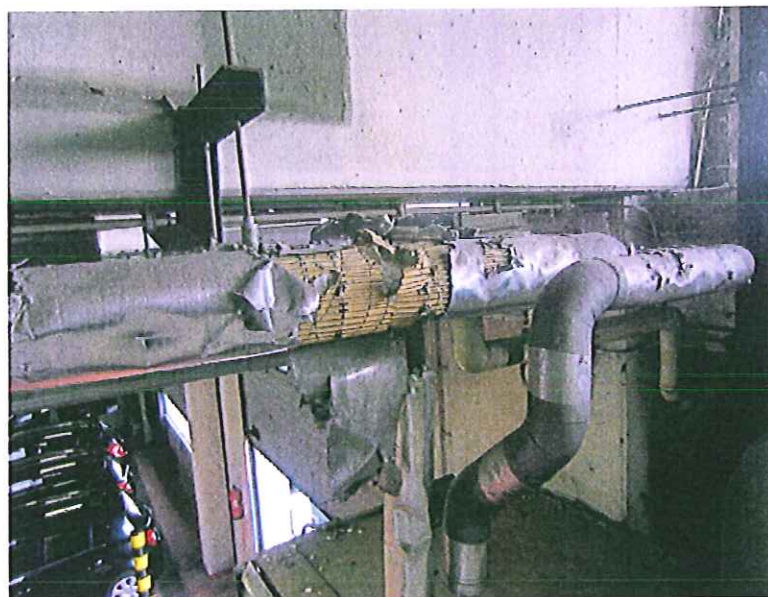
3. Deze schade werd / wordt veroorzaakt door eksters, die waarschijnlijk aangetrokken worden door de glans van de Al bekleding rond de thermische isolatie.

4. De aangerichte schade in blok 24W3 is beduidend groot en over grote lengte van de kanalisaties. De schade in blok 24W1 (garage en Maint MP) is punctueel en beperkt in oppervlakte (zie respectievelijk foto's met Bijl A en B)

5. Volgende preventieve maatregelen werden ondertussen genomen teneinde het risico op blootstelling van de werknemers in blok 24W3 te reduceren:
 - a. De werknemers werkzaam in de administratieve installaties verbonden aan de garage 24W3 zijn verhuisd naar een ander militair gebouw;

- a. het asbestlaboratorium ILE de nodige luchtstalen te laten nemen voor het kwantitatief analyseren van de concentratie aan vezels in de lucht (aantal vezels/cm³) in de garages en de burelen van blok 24W3;
