**Onderwerp : Werkplaatsonderzoek EVERE KKE Blok 15 CC V&C Ops C3 Syst Mag  
Carto**

WERKPLAATSONDERZOEK

WAAR : CC V&C Ops C3 SYST MAG CARTO

DATUM: 10 JAN 14

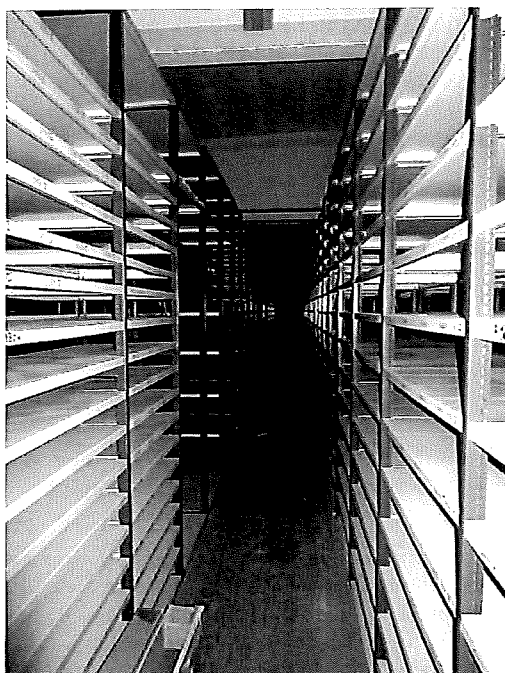
1. Ref:
  - a. Meeting request Jan Drieghe
2. Belangrijke items
  - a. Arbeidsveiligheid – risico op overbelasting / instorten structuur – onstabiele hoogteconstructie (AI 1)

- (a) De hoogteconstructie kan niet meer gebruikt worden als opslagplaats Carto gezien de bijkomende belasting (1 pak kaarten schaal 1/100 weegt standaard 20 Kg) een hoog risico inhoudt op instorting.

- (b) Naast het risico op Mat schade impliceert Par 2.a.(3)(a) ook een hoog risico op menselijke schade.
    - (4) Adviezen - voorgestelde acties / te nemen acties:

- (a) Demontage en verwijderen van de rekken voor opslag kaarten op de onstabiele hoogteconstructie.
      - (b) Opties voor gedemonteerde rekken voor opslag kaarten:

- iii. Afvoer als schroot.
      - (c) Demontage en Ev van de houten hoogteconstructie Niv 1 met middelen Pers en Mat Infra plateau en met Sp Mag Carto.

- (d) Demontage van de houten structuur op het gelijkvloers. De rekken voor opslag kaarten op het het gelijkvloers blijven behouden voor opslag werkstock kaarten van Belgie (schaal 1/50000, 1/100.000 en 1/25000) (zie mail met Bijl C).

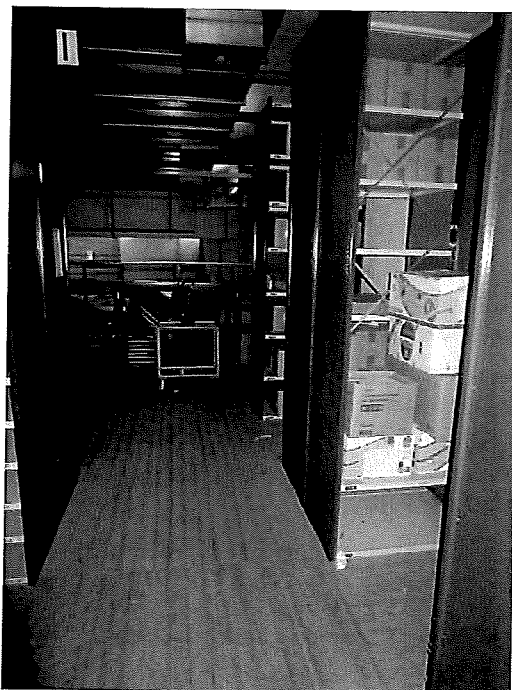
- c. Brandveiligheid – lokaal van de groep 2 volgens ARAB Art 52.2.2 - brandlast – hoogteconstructie (AI 3)
- (1) Plaats blok 15 Mag Carto
  - (2) Vaststellingen- genomen acties:

- (a) Het Mag betreft een lokaal van de groep 2 volgens ARAB Art 52.2.2 (>10.000Kg gestockeerd papier).
    - (b) De houten hoogteconstructie impliceert een verhoogde brandlast (MJ/Kg) en aldus een verhoogd risico dat een beginnende brand niet kan worden geblust.

- (c) De oppervlaktebehandeling / behandeld hout van de hoogteconstructie impliceert mogelijks de vorming van pyrolysegassen die de brand aanwakkeren en de brand snel in de fase flash-over brengen waardoor het Mag, bij brand onherroepelijk verloren is met mogelijks brandoverslag naar de installaties blok 15 ACOS IS.

- (3) Adviezen - voorgestelde acties / te nemen acties:
    - (a) Zie AI 1

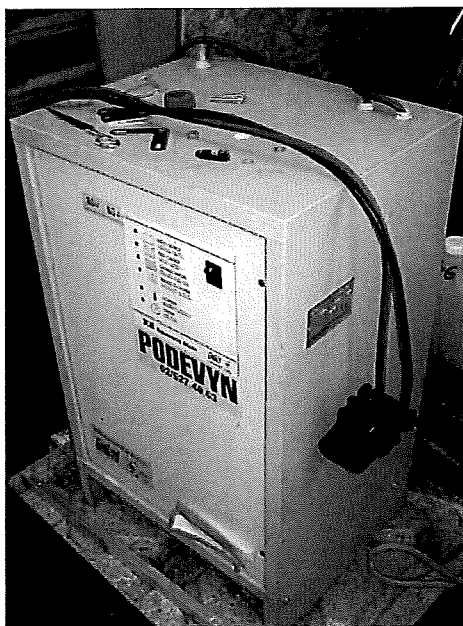
- d. Brandveiligheid – heftruck – batterijlader – open batterijen (batterijzuur) – hoogteconstructie (AI 4).
- (1) Plaats: blok 15 Mag Carto
  - (2) Vaststelling – genomen acties:
    - (a) Een batterijlader is aanwezig in het Mag Infra voor het opladen van de batterijen van de heftruck

- (b) Er werd vermeld dat zeker in de winter de batterijen worden opgeladen zonder dat de sectionale poort wordt geopend.
  - (c) Bij het laden van de batterijen komt er H<sub>2</sub> vrij, en is een zeer brandbaar gas (F+ zeer brandbaar) dat een explosief mengsel met de O<sub>2</sub> in de lucht kan vormen. Een ontstekingsbron met laag vermogen (klassieke gsm) is voldoende om dit mengsel te ontsteken.

- (d) H<sub>2</sub> heeft echter een relatief hoge LEL in vergelijking met andere zeer brandbare gasen LEL=4,1%
  - (e) een mechanisch extractiesysteem met dubbele afzuiging (laag aan de bron en op hoger niveau (waterstof is lichter dan lucht) is bij MR C&I moeilijk te rechtvaardigen gezien de Bg impact en de actuele Bg rationalisatie op het gebied van Infra

- (3) Adviezen - voorgestelde / te nemen acties:
- (a) Bij het opladen van de batterijen dient de sectionale poort te worden geopend zodat er een natuurlijke ventilatie is en de concentratie H<sub>2</sub> onder het LEL blijft.

- (b) Eventueel kan een WORK gelanceerd worden voor het plaatsen van een spatwaterdicht stopcontact aan de buitenkant van het gebouw compatibel met het type van stekker van de batterijlader (3fase of monofase of industrieel model CEE17).
