**Objet :** EVERE - QRE - Bn QG - Inspection proactive de l'environnement

**Rapport d'inspection de l'environnement - Région Bruxelles-Capitale**

**Objet :** EVERE - QRE – Bn QG - Inspection de l'environnement

**Date d'inspection :** 23 Nov 16  
 (Les clés n'étant pas disponibles le jour de l'inspection, les installations du bloc 2 ont été visitées le 30 Nov 16)

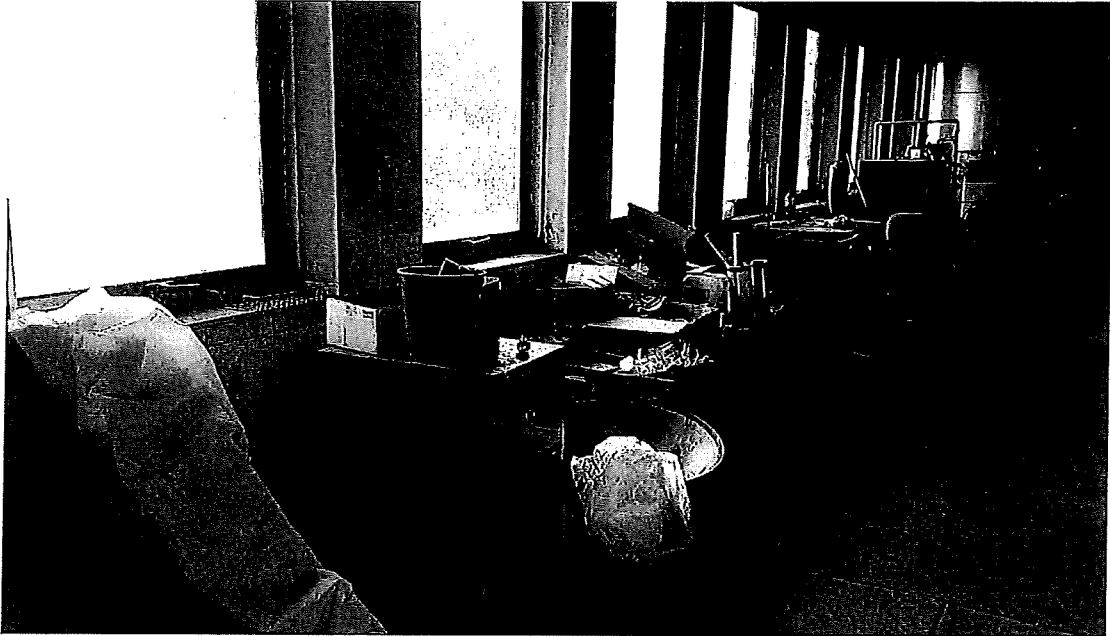
Photo 1 Matériel entreposé dans la chaufferie Bloc 4

C	B	A	OBSERVATIONS
II.d.1 Captage d'eau et installation de traitement d'eau potable				Non applicable.
II.d.2 Déchets – gestion, stockage et traitement				Non applicable.
II.d.3 Chaufferies		X		<p><u>Bloc 4 :</u> Tous types de matériel inerte (palettes en bois, vaisselles, meubles...) mais également des produits dangereux sont entreposés de façon chaotique dans la chaufferie (photos 1 et 2 Ann B).</p> <p><u>Bloc 2 :</u> Le carnet de bord est présent mais la dernière attestation de contrôle reprise à l'intérieur date de 2013.</p> <p><u>Remarque :</u> par principe de précaution, une fuite au niveau du flexible alimentant le brûleur ayant déjà eu lieu dans d'autres Qu, les mesures nécessaires doivent être prises afin d'éviter tout incident. Dans d'autres Qu,</p>

la solution de placer sous le brûleur un bac de rétention équipé d'un détecteur à mazout coupant l'alimentation en cas de fuites a été choisie.
II.d.4 Stations de douchage pour véhicules				Non applicable.

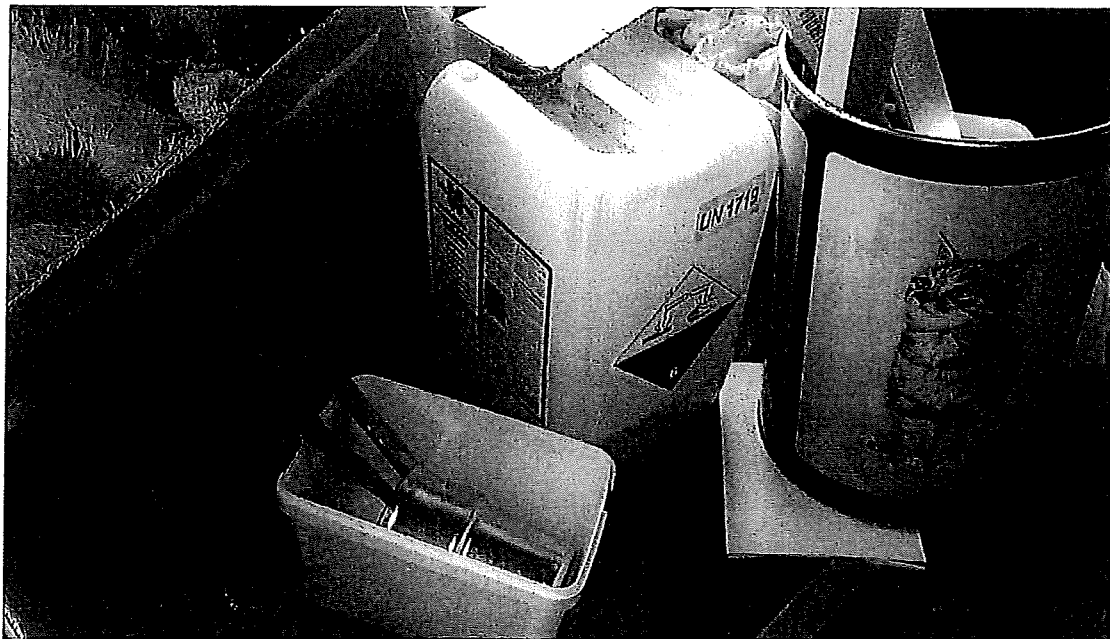
Photo 2 Produit dangereux entreposé dans la chaufferie du Bloc 4
