Objet : **Rapport analyse des risques des lieux de travail**
Concerne: visite du 02/02/2017 au QRE - bloc 4 container

Rapport analyse de risque des lieux de travail

Unité: DGHR
Endroit : Bloc 4 container
Date: 2/02/2017

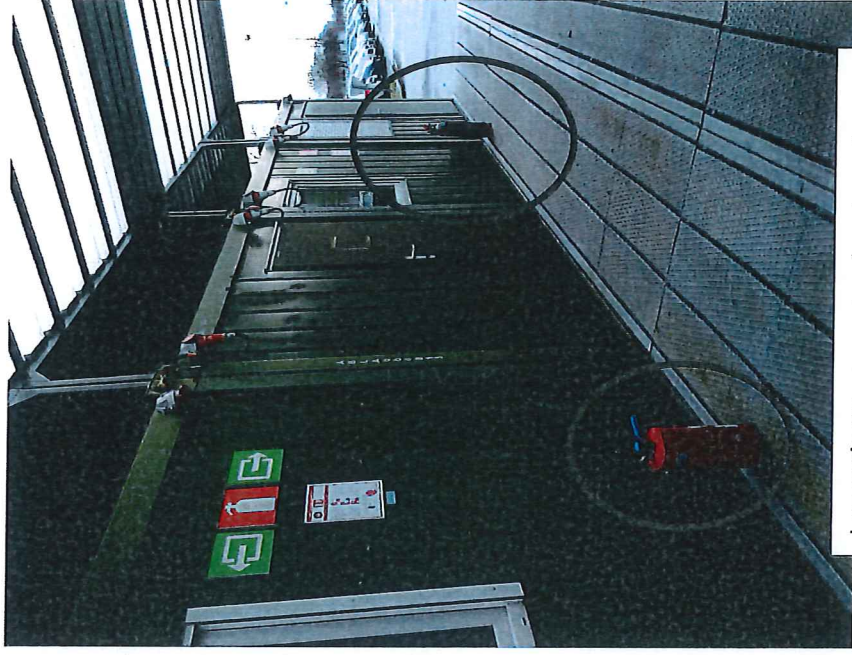
Les extincteurs sont présents mais pas judicieusement placés (accrochés)

Fiche 1 : Lutte contre l'incendie	☺	☹	⊕	⊖	P.A.	n° photo	Remarques
1. Moyens de lutte							
a) Absence de moyens de lutte							
b) Extincteurs adéquats et judicieusement disposés (accrochés)	X					1	Pas accrochés

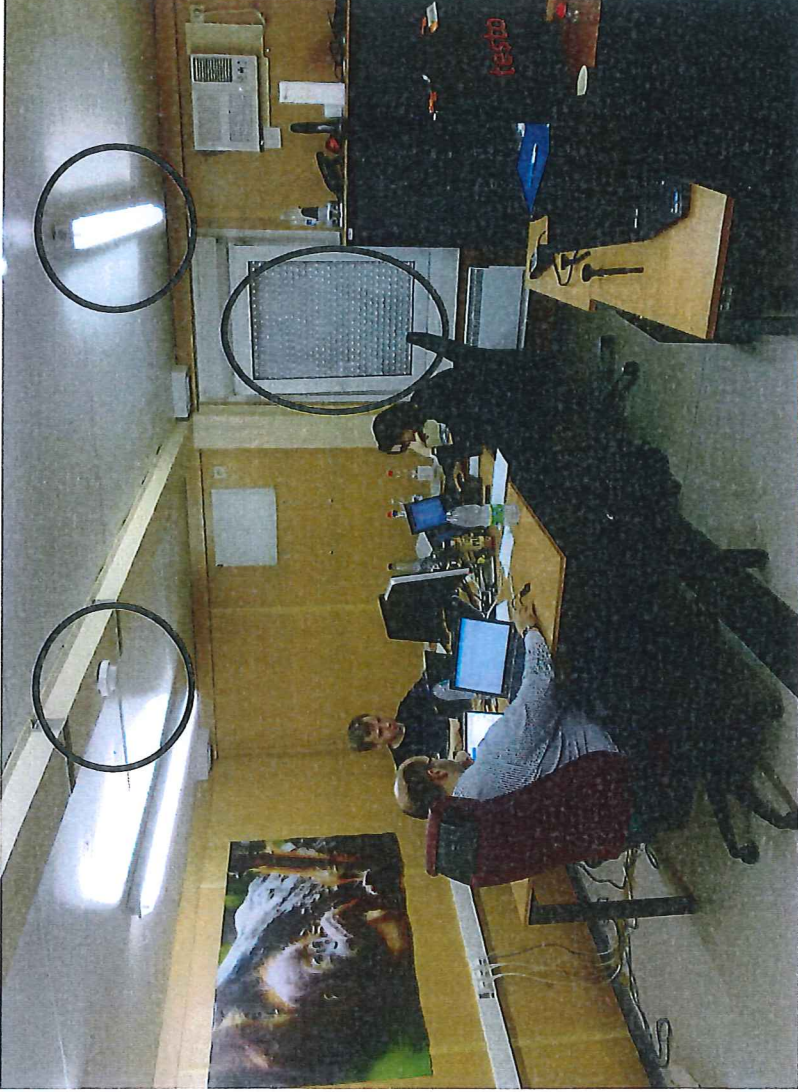
Exemple d'implantation d'un bureau (container kaki 0.18)
occupé par 3 travailleurs

- le système d'éclairage est composé d'un néon par rampe
- on peut observer un détecteur au plafond mais celui-ci n'est pas branché !
- le volet de la fenêtre est fermé

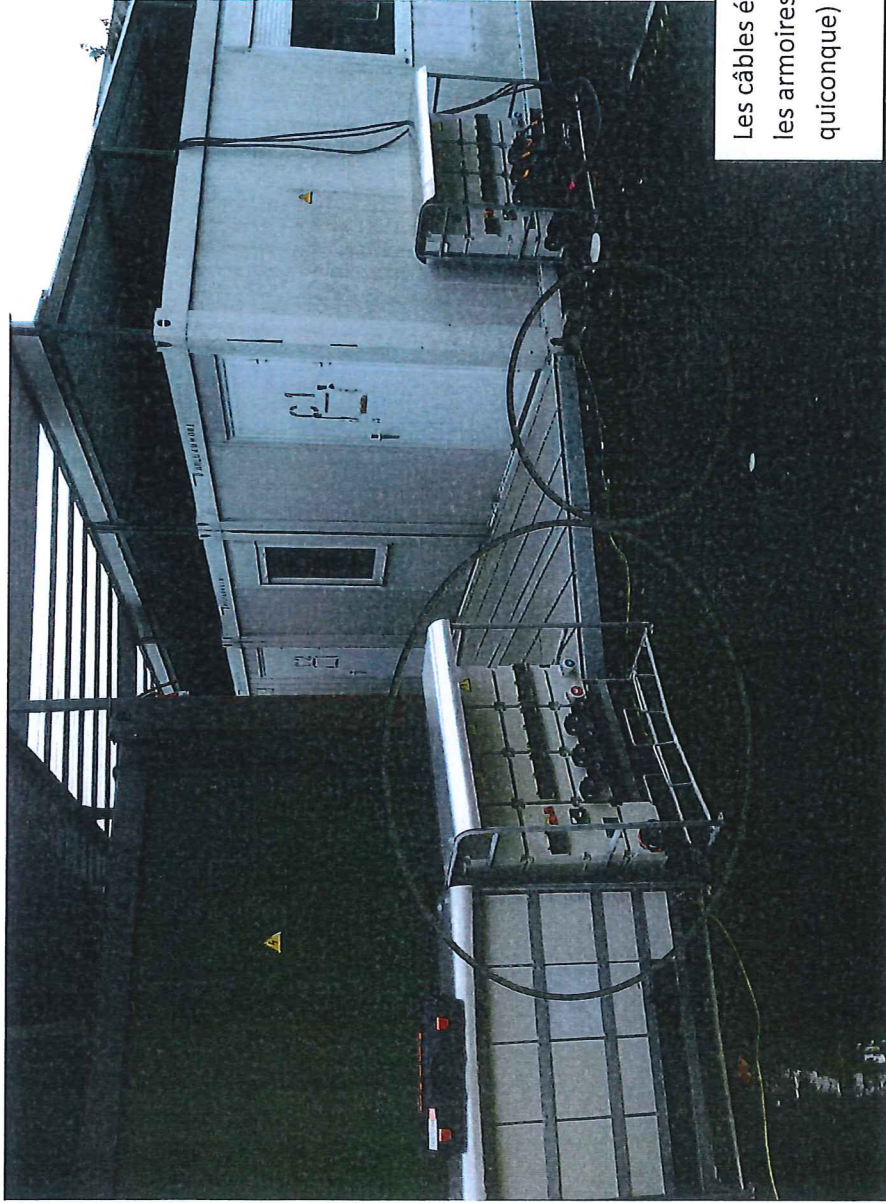
Les câbles électriques traînent au sol (source de chutes) et les armoires ne sont pas sécurisées (accès libre à quiconque)

- *Accès pompiers*
- *Armoires électriques sécurisées et signalées*
- *Plans d'évacuation*
- *Dossier incendie*
- *Plan interne d'urgence*

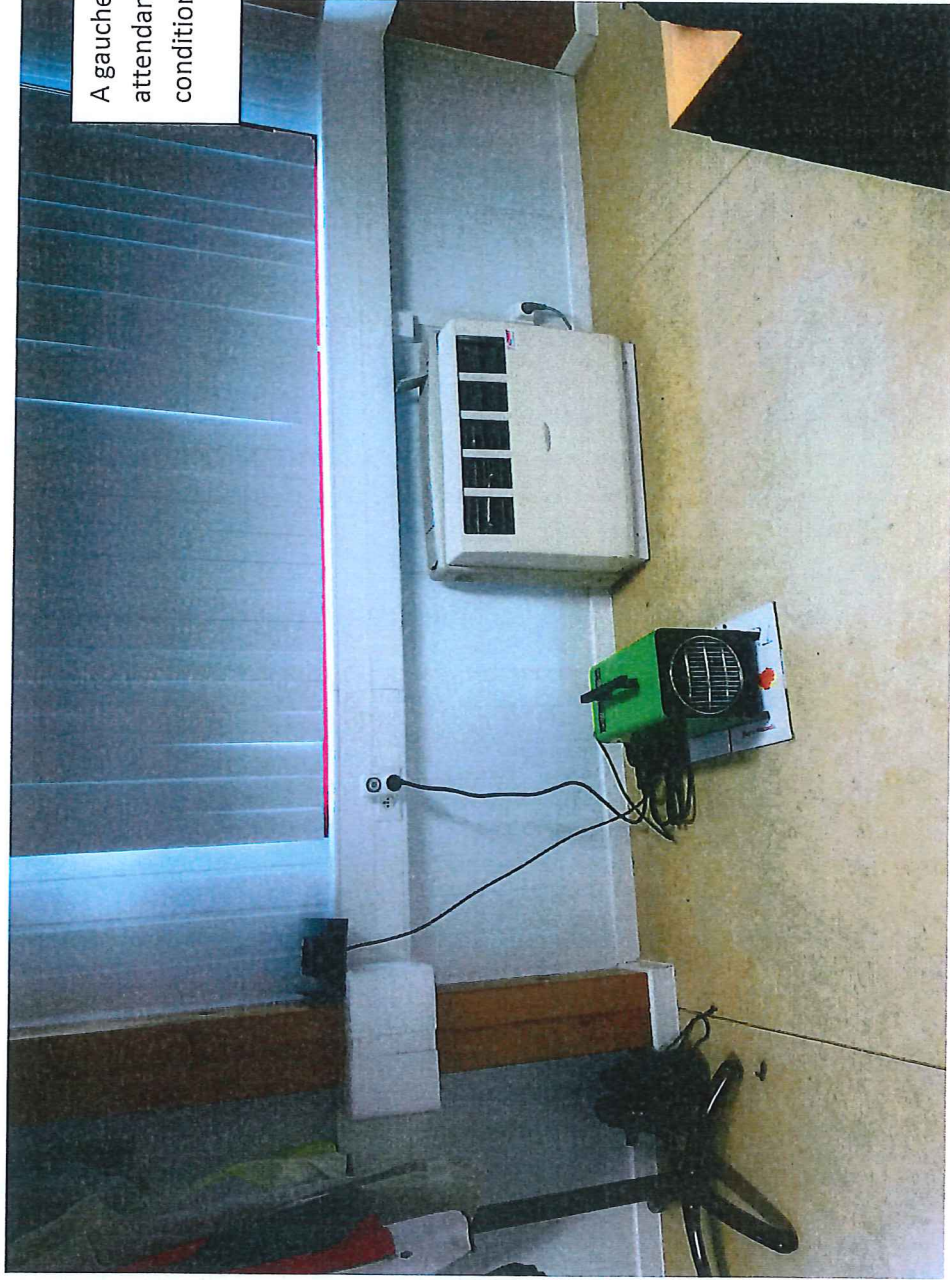
A gauche, le système de chauffage d'appoint (1) en attendant l'entretien des systèmes d'air conditionné (à droite)

Aération artificielle	Pas disponible	
	Conditionnement d'air	A dû être neutralisé suite à l'absence d'entretien. Le conditionnement d'air a généré des plaintes du personnel concernant des problèmes respiratoires, rhinites, picotements du nez,...	L'entretien des conditionnements a été pris en charge par l'infra du QRE. Dès que les budgets seront libérés, l'intervention d'une firme d'entretien pourra se faire.

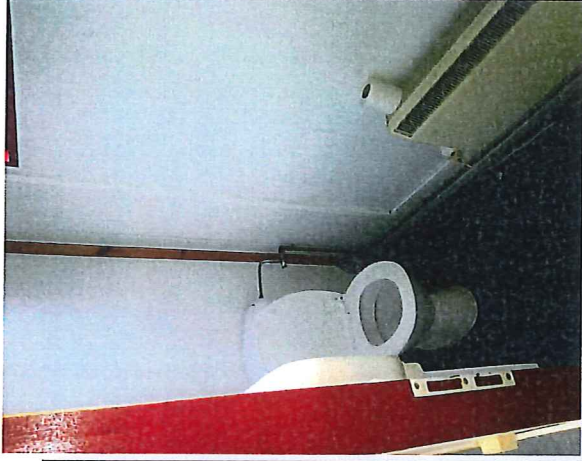
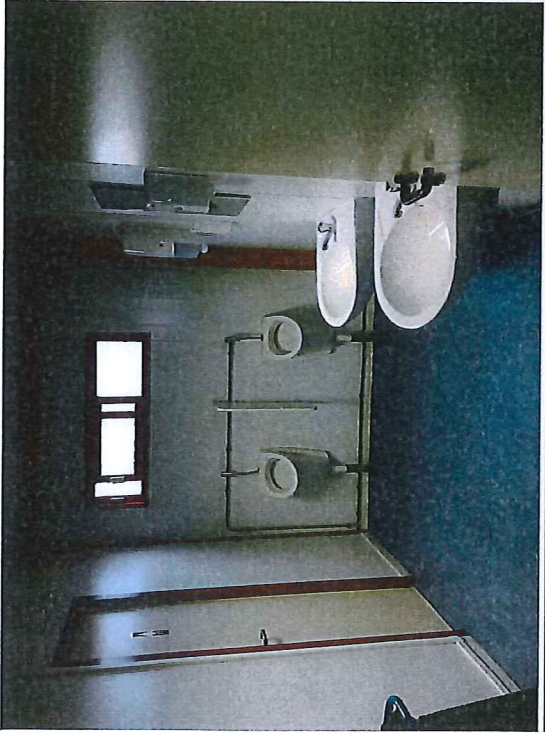
Photos des sanitaires
