BIJLAGE G: HET OMSTANDIG VERSLAG
(VOOR (ZEER) ERNSTIGE ARBEIDSONGEVALLEN)

1. Het verslag van het arbeidsongevallenonderzoek door de preventieadviseur

Identificatienummer: LDPBW 08/2014/3170

Datum van het arbeidsongeval: 7/05/2014

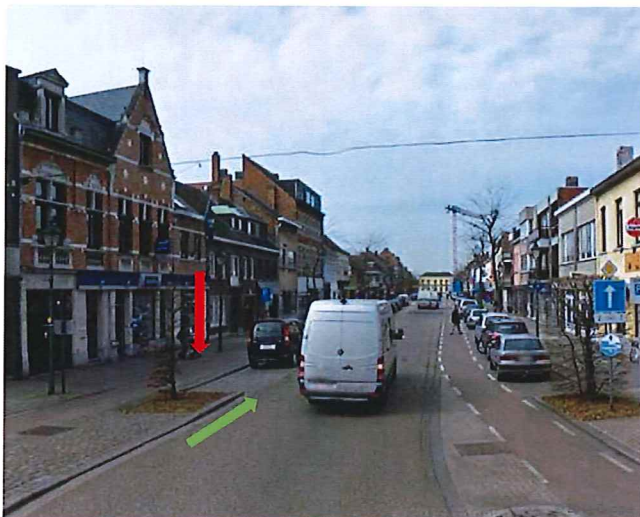
Bij het uitvoeren van een escorte tijdens de Oef CERTEX ITF reed het SO de Stationstraat te 3970 Leopoldsburg in. Daar er een file was en hij een colonne begeleidde, wilde hij zich vergewissen van de oorzaak van het ongeval. Hiervoor reed hij links van de weg tussen de parkeerstroken en het in de file staande verkeer (groene pijl). Terwijl hij, ter hoogte van het huisnummer 2 (rode pijl), tussen de parkeerstrook en de Vtg reed voerde een persoon, voorruitrijdend, een parkeermaneuver uit. Hierbij reed de chauffeur het SO aan en kwam deze ten val. Het SO reed op het moment van het ongeval tussen de 40 en 50 Km/Hr en met met de blauwe lichten aan. Het SO Liep volgende letsels op; fractuur aan het heiligbeen en verschillende kneuzingen.

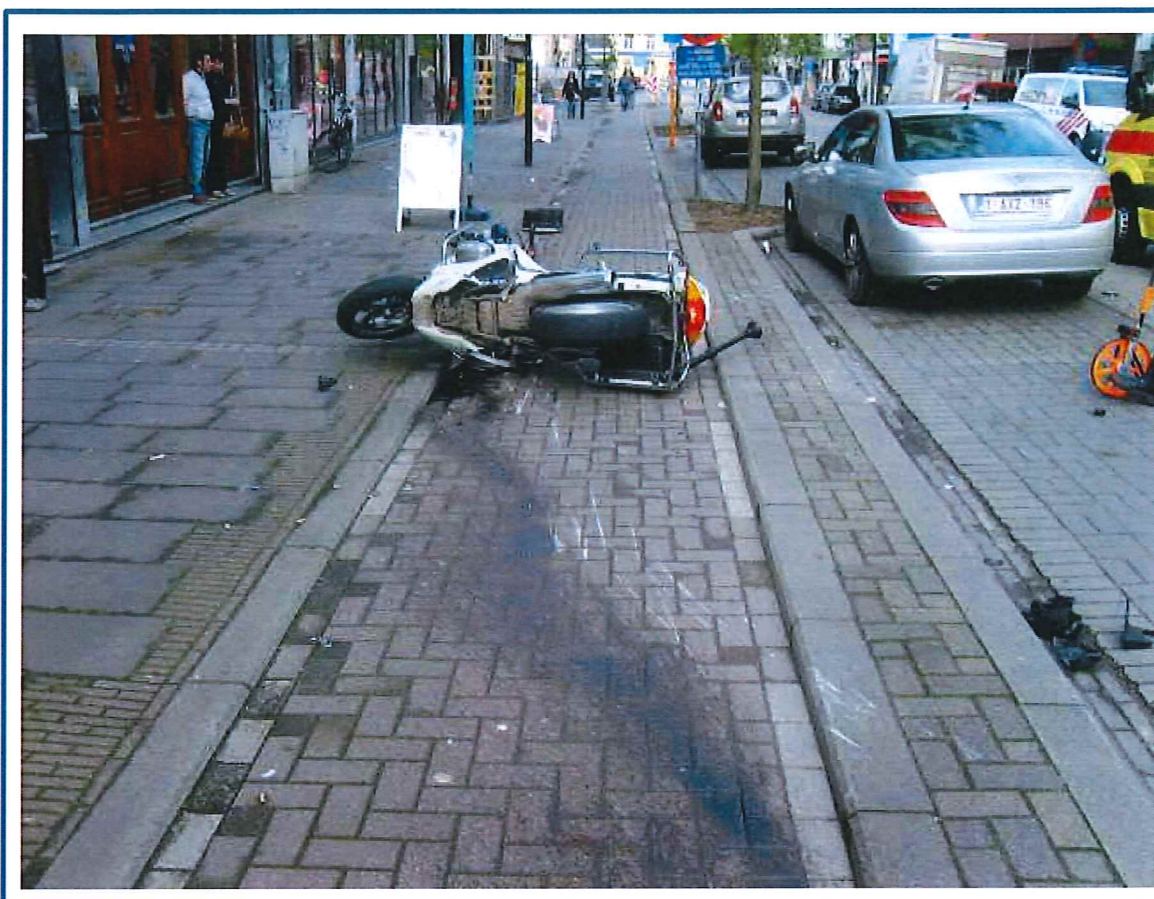
Foto 1 : Zicht van de motor BMW Nr 00374 en de sporen van het ongeval.

- Snelheid aanpassen aan de omstandigheden.
- Via CAP DOCCOM, het grote publiek informeren betreffende de opdrachten en bevoegdheden MP Gp.
- Naast visuele signalisatie, andere weggebruikers waarschuwen door geluidssignalisatie (politie sirene) bij dergelijke verkeersmaneuvers.
