[Analyseverslag betreffende blootstelling aan asbestvezels door verwijderingswerken in de bar van de Club Elisabeth (NKD/CND) in blok 4A in het KKE.]

Analyse incident verwijderingswerken van asbesthoudende vloerbedekking.)

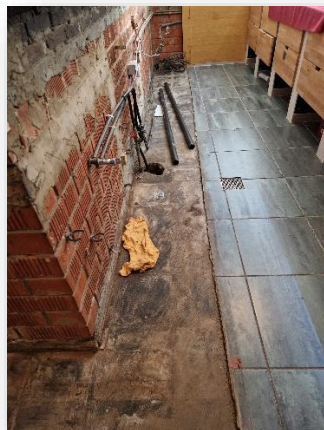
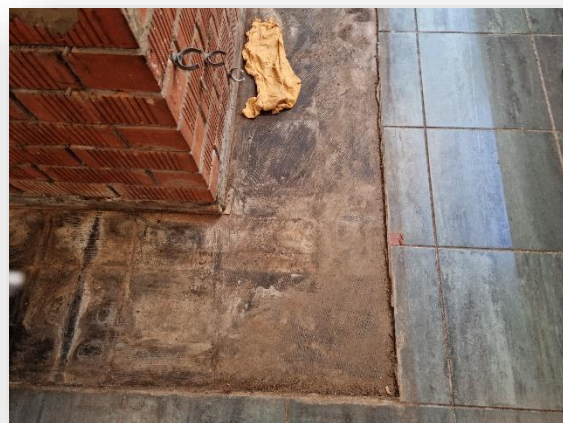
- a. 31 Jul 23 mail van NKD/CND aan Kapt DE GREEF (DG H&WB) met de vraag om langs te komen om na te gaan of er asbest aanwezig kan zijn in en onder de tegels in blok 4A, bar Club Elisabeth.
- b. 01 Aug 2023 ontvangst mail van Kapt DEGREEF met vraag of er een staalname kan genomen worden in de bar van de club Elisabeth (NKD/CND) in blok 4A om na te gaan of er asbest aanwezig is.
Mail gelezen op 01 Aug 23.
- c. LDPBW is ter plaatse gegaan om de situatie te bekijken.
Hier werd vastgesteld dat er een toog en de onderliggende vloerbedekking (vermoedelijk bouwjaar 1973) al verwijderd waren en het afval reeds afgevoerd werd naar het containerpark KKE op 26 Jul 23.

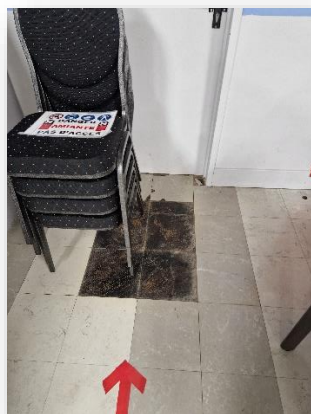
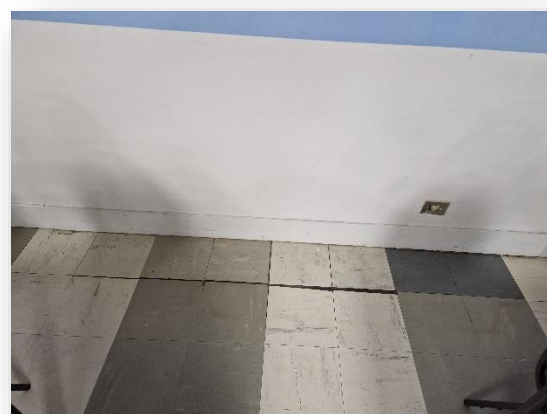
In de refter zijn er ook tegels beschadigd.

De LDPBW heeft via mail het volgende advies gegeven:

Advies om geen werken of andere activiteiten uit te voeren in de bar tot er een beslissing is genomen (lokaal blijft gesloten).

Dat **het verboden is om tegels te verwijderen in jullie lokalen** daar deze mogelijk met asbesthoudende lijm geplaatst zijn (ook in lokalen die niet opgenomen zijn in het asbestdossier).

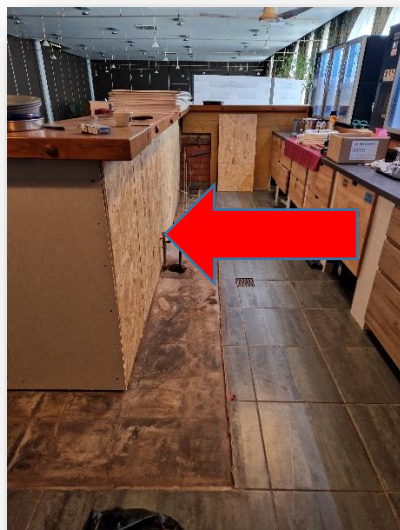
- d. Op 01 Aug 23 werd ook DG MR C&I (Dhr. VAN CAMPENHAUT Gwen) op de hoogte gebracht van het incident.
- e. Volgend advies werd mondeling door de preventieadviseur-arbeidsarts (Dr. DECOCK) gegeven:
 - i. Stilleggen werken.
 - ii. Lokaal afsluiten en niet meer gebruiken.
 - iii. Volgende analyses laten uitvoeren:
 - 1. Luchtanalyse
(uitsluiten dat er zich asbestvezels in de lucht bevinden)
 - 2. Analyse van verschillende oppervlakken in de bar en de refter
(uitsluiten dat er zich asbestvezels op bevinden)
 - 3. Namen noteren van de mensen die bij de werken werden blootgesteld.
- f. Op 02 Aug 23 werd er bijkomend advies en regelgeving overgemaakt aan NKD/CND. Dit is gebeurd daar men terug aan het werken was in de bar. Plaatsen van panelen aan de muur achter de voorziene toog.

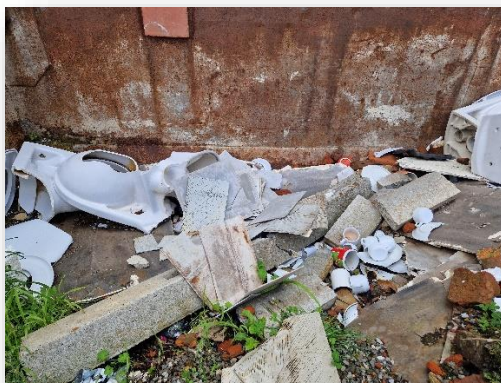
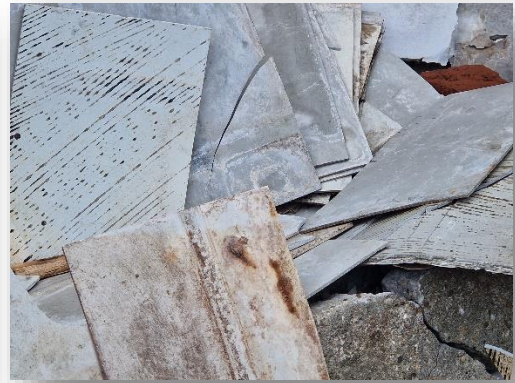
Deze container is niet voorzien en we hebben vastgesteld dat de verwijderde vloerbedekking werd gedeponeerd in de container voor steenafval. Deze container staat nog steeds in het containerpark.

Wat het containerpark betreft, zullen de vinylstukken op de juiste manier moeten worden verpakt en afgevoerd volgens de normen voor asbestafval.

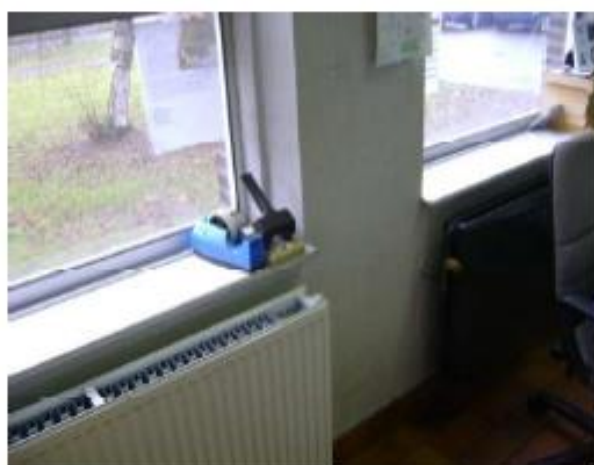
INVENTARIS VAN DE LOKALEN EN MATERIALEN
FICHE 144

Toepassing (Kader D)			
Volgnummer toepassing:	ELIS144	Volgnummer foto:	121
Aard:	56 venstertabletten		
Lengte (m):	1,5 m	Oppervlakte (m ²):	Volume (m ³):
		Merk:	Massal

Analyse (Kader E)					
Datum analyse: /	Analyst: /		Referentienummer analyse: /		
Familie	<input checked="" type="radio"/> Chrysotiel	<input type="radio"/> Amosiet	<input type="radio"/> Crocidoliet	<input type="radio"/> Andere vezels	Toepassing
<input checked="" type="radio"/> Serpentijnen	<input type="radio"/> < 1%	<input type="radio"/> < 1%	<input type="radio"/> < 1%	<input type="radio"/> < 1%	<input checked="" type="radio"/> gebonden
<input type="radio"/> Amphibolen	<input checked="" type="radio"/> < 50%	<input type="radio"/> < 50%	<input type="radio"/> < 50%	<input type="radio"/> < 50%	<input type="radio"/> niet gebonden
	<input type="radio"/> > 50%	<input type="radio"/> > 50%	<input type="radio"/> > 50%	<input type="radio"/> > 50%

Voorstel beheersprogramma (Kader G en H)			
Kan vrijstelling vezels bij	Indexen	Dringendheidsgraad	Aanbevelingen
<input type="radio"/> Onderhoudswerken	Beschadiging N.G. 15	<input type="radio"/> Dringend	<input type="radio"/> Verwijderen
<input type="radio"/> Boren, zagen, kappen	Beschadiging O.L. 15	<input type="radio"/> Korte termijn/onderhoud	<input type="radio"/> Inkapselen
<input checked="" type="radio"/> Afbraak	Omgeving N.G. 22	<input type="radio"/> Lange termijn/toekomstige werken	<input type="radio"/> Fixering
<input type="radio"/> Geen	Omgeving O.L. 22	<input checked="" type="radio"/> Geen specifieke actie	<input type="radio"/> Etikettering
			<input checked="" type="radio"/> Geen

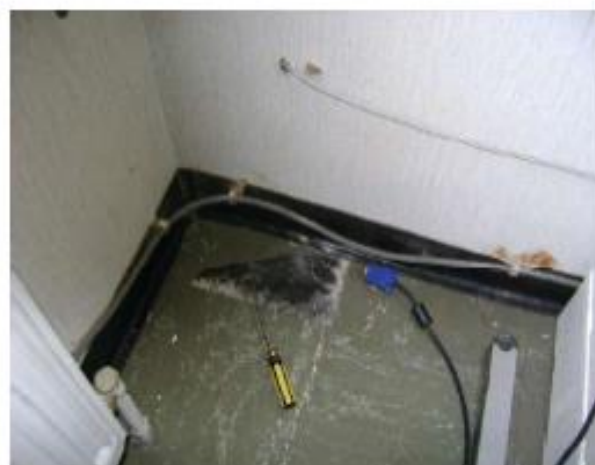
Analyse (Kader E)					
Datum analyse: /		Analyst: /		Referentienummer analyse: /	
Familie	<input checked="" type="radio"/> Chrysotiel	<input type="radio"/> Amosiet	<input type="radio"/> Crocidoliet	<input type="radio"/> Andere vezels	Toepassing
<input checked="" type="radio"/> Serpentiijnen	<input checked="" type="radio"/> < 1%	<input type="radio"/> < 1%	<input type="radio"/> < 1%	<input type="radio"/> < 1%	<input checked="" type="radio"/> gebonden
<input type="radio"/> Amphibolen	<input type="radio"/> < 50%	<input type="radio"/> < 50%	<input type="radio"/> < 50%	<input type="radio"/> < 50%	<input type="radio"/> niet gebonden
	<input type="radio"/> > 50%	<input type="radio"/> > 50%	<input type="radio"/> > 50%	<input type="radio"/> > 50%

Voorstel beheersprogramma (Kader G en H)			
Kan vrijstelling vezels bij	Indexen	Dringendheidsgraad	Aanbevelingen
<input type="radio"/> Onderhoudswerken	Beschadiging N.G. 15	<input type="radio"/> Dringend	<input type="radio"/> Verwijderen
<input type="radio"/> Boren, zagen, kappen	Beschadiging O.L. 15	<input type="radio"/> Korte termijn/onderhoud	<input type="radio"/> Inkapselen
<input checked="" type="radio"/> Afbraak	Omgeving N.G. 18	<input type="radio"/> Lange termijn/toekomstige werken	<input type="radio"/> Fixering
<input type="radio"/> Geen	Omgeving O.L. 18	<input checked="" type="radio"/> Geen specifieke actie	<input type="radio"/> Etikettering
			<input checked="" type="radio"/> Geen

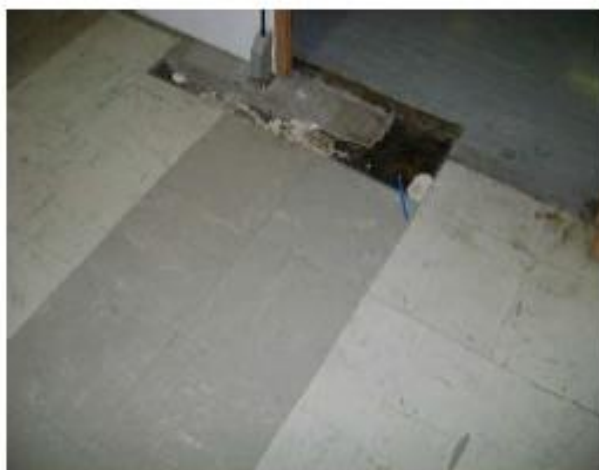
Voorstel beheersprogramma (Kader G en H)

Kan vrijstelling vezels bij	Indexen	Dringendheidsgraad	Aanbevelingen
<input type="radio"/> Onderhoudswerken	Beschadiging N.G. 15	<input type="radio"/> Dringend	<input type="radio"/> Verwijderen
<input type="radio"/> Boren, zagen, kappen	Beschadiging O.L. 15	<input type="radio"/> Korte termijn/onderhoud	<input type="radio"/> Inkapselen
<input checked="" type="radio"/> Afbraak	Omgeving N.G. 18	<input type="radio"/> Lange termijn/toekomstige werken	<input type="radio"/> Fixering
<input type="radio"/> Geen	Omgeving O.L. 18	<input checked="" type="radio"/> Geen specifieke actie	<input type="radio"/> Etikettering
			<input checked="" type="radio"/> Geen

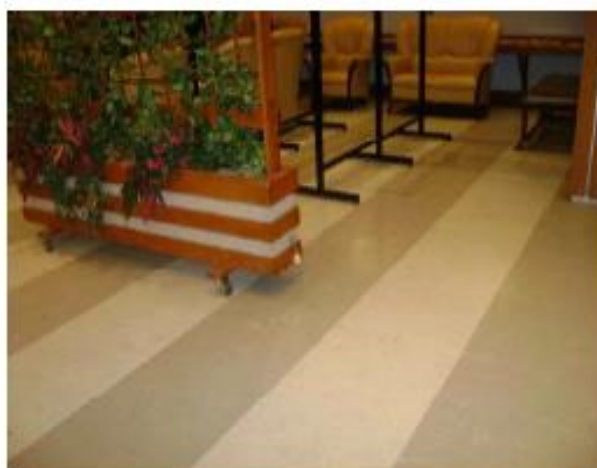
Voorstel beheersprogramma (Kader G en H)

Kan vrijstelling vezels bij	Indexen	Dringendheidsgraad	Aanbevelingen
<input type="radio"/> Onderhoudswerken	Beschadiging N.G. 15	<input type="radio"/> Dringend	<input type="radio"/> Verwijderen
<input type="radio"/> Boren, zagen, kappen	Beschadiging O.L. 15	<input type="radio"/> Korte termijn/onderhoud	<input type="radio"/> Inkapselen
<input checked="" type="radio"/> Afbraak	Omgeving N.G. 18	<input type="radio"/> Lange termijn/toekomstige werken	<input type="radio"/> Fixering
<input type="radio"/> Geen	Omgeving O.L. 18	<input checked="" type="radio"/> Geen specifieke actie	<input type="radio"/> Etikettering
			<input checked="" type="radio"/> Geen

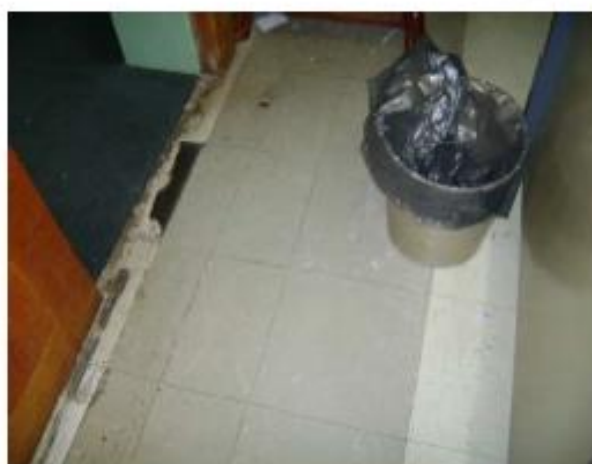
Analyse (Kader E)					
Datum analyse: /	Analyst: /		Referentienummer analyse: /		
Familie	<input checked="" type="radio"/> Chrysotiel	<input type="radio"/> Amosiet	<input type="radio"/> Crocidoliet	<input type="radio"/> Andere vezels	Toepassing
<input checked="" type="radio"/> Serpentiijnen	<input checked="" type="radio"/> < 1%	<input type="radio"/> < 1%	<input type="radio"/> < 1%	<input type="radio"/> < 1%	<input checked="" type="radio"/> gebonden
<input type="radio"/> Amphibolen	<input type="radio"/> < 50%	<input type="radio"/> < 50%	<input type="radio"/> < 50%	<input type="radio"/> < 50%	<input type="radio"/> niet gebonden
	<input type="radio"/> > 50%	<input type="radio"/> > 50%	<input type="radio"/> > 50%	<input type="radio"/> > 50%

Voorstel beheersprogramma (Kader G en H)			
Kan vrijstelling vezels bij	Indexen	Dringendheidsgraad	Aanbevelingen
<input type="radio"/> Onderhoudswerken	Beschadiging N.G. 15	<input type="radio"/> Dringend	<input type="radio"/> Verwijderen
<input type="radio"/> Boren, zagen, kappen	Beschadiging O.L. 15	<input type="radio"/> Korte termijn/onderhoud	<input type="radio"/> Inkapselen
<input checked="" type="radio"/> Afbraak	Omgeving N.G. 18	<input type="radio"/> Lange termijn/toekomstige werken	<input type="radio"/> Fixering
<input type="radio"/> Geen	Omgeving O.L. 18	<input checked="" type="radio"/> Geen specifieke actie	<input type="radio"/> Etikettering
			<input checked="" type="radio"/> Geen

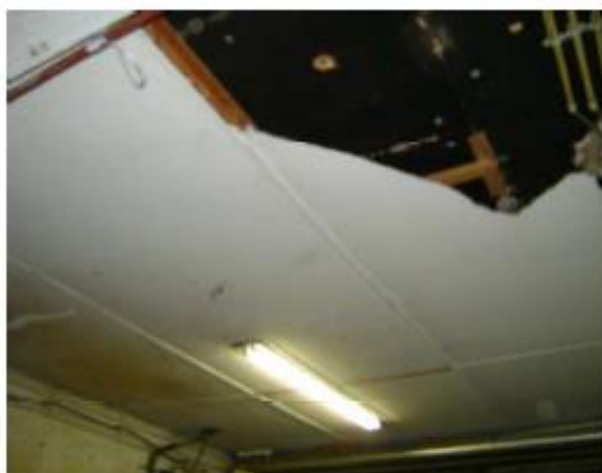
Voorstel beheersprogramma (Kader G en H)

Kan vrijstelling vezels bij	Indexen	Dringendheidsgraad	Aanbevelingen
<input type="radio"/> Onderhoudswerken	Beschadiging N.G. 15	<input type="radio"/> Dringend	<input type="radio"/> Verwijderen
<input type="radio"/> Boren, zagen, kappen	Beschadiging O.L. 15	<input type="radio"/> Korte termijn/onderhoud	<input type="radio"/> Inkapselen
<input checked="" type="radio"/> Afbraak	Omgeving N.G. 22	<input type="radio"/> Lange termijn/toekomstige werken	<input type="radio"/> Fixering
<input type="radio"/> Geen	Omgeving O.L. 22	<input checked="" type="radio"/> Geen specifieke actie	<input checked="" type="radio"/> Etikettering
			<input checked="" type="radio"/> Geen

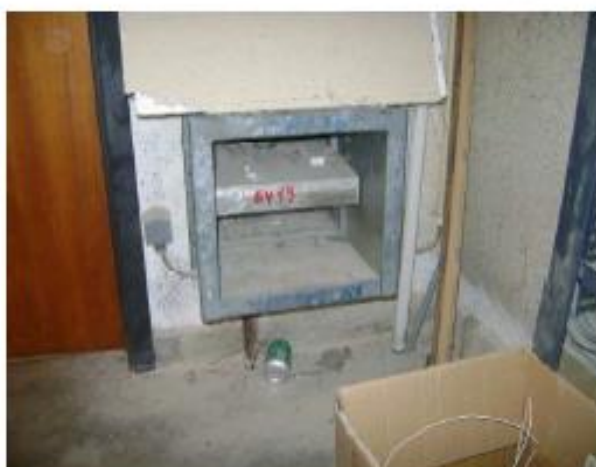
Voorstel beheersprogramma (Kader G en H)

Kan vrijstelling vezels bij	Indexen	Dringendheidsgraad	Aanbevelingen
<input checked="" type="radio"/> Onderhoudswerken	Beschadiging N.G. 15	<input type="radio"/> Dringend	<input type="radio"/> Verwijderen
<input type="radio"/> Boren, zagen, kappen	Beschadiging O.L. 15	<input type="radio"/> Korte termijn/onderhoud	<input type="radio"/> Inkapselen
<input checked="" type="radio"/> Afbraak	Omgeving N.G. 24	<input type="radio"/> Lange termijn/toekomstige werken	<input type="radio"/> Fixering
<input type="radio"/> Geen	Omgeving O.L. 24	<input checked="" type="radio"/> Geen specifieke actie	<input checked="" type="radio"/> Etikettering
			<input checked="" type="radio"/> Geen

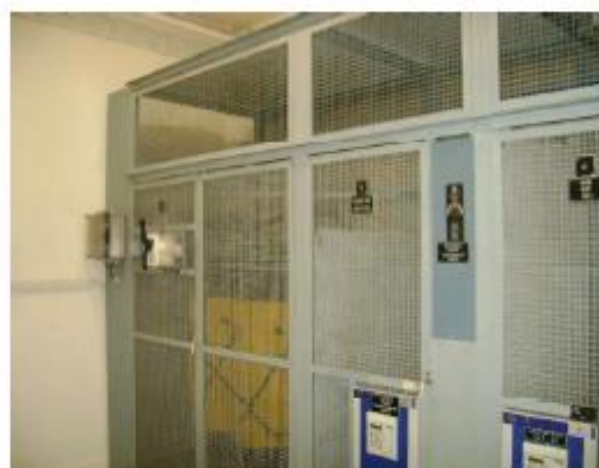
Analyse (Kader E)					
Datum analyse:	/		Analyst:	/	
				Referentienummer analyse: /	
Familie	<input checked="" type="radio"/> Chrysotiel	<input type="radio"/> Amosiet	<input type="radio"/> Crocidoliet	<input type="radio"/> Andere vezels	Toepassing
<input checked="" type="radio"/> Serpentiijnen	<input type="radio"/> < 1%	<input type="radio"/> < 1%	<input type="radio"/> < 1%	<input type="radio"/> < 1%	<input checked="" type="radio"/> gebonden
<input type="radio"/> Amphibolen	<input checked="" type="radio"/> < 50%	<input type="radio"/> < 50%	<input type="radio"/> < 50%	<input type="radio"/> < 50%	<input type="radio"/> niet gebonden
	<input type="radio"/> > 50%	<input type="radio"/> > 50%	<input type="radio"/> > 50%	<input type="radio"/> > 50%

Voorstel beheersprogramma (Kader G en H)			
Kan vrijstelling vezels bij	Indexen	Dringendheidsgraad	Aanbevelingen
<input checked="" type="radio"/> Onderhoudswerken	Beschadiging N.G. 15	<input type="radio"/> Dringend	<input type="radio"/> Verwijderen
<input type="radio"/> Boren, zagen, kappen	Beschadiging O.L. 15	<input type="radio"/> Korte termijn/onderhoud	<input type="radio"/> Inkapselen
<input checked="" type="radio"/> Afbraak	Omgeving N.G. 22	<input type="radio"/> Lange termijn/toekomstige werken	<input type="radio"/> Fixering
<input type="radio"/> Geen	Omgeving O.L. 22	<input checked="" type="radio"/> Geen specifieke actie	<input checked="" type="radio"/> Etikettering
			<input checked="" type="radio"/> Geen

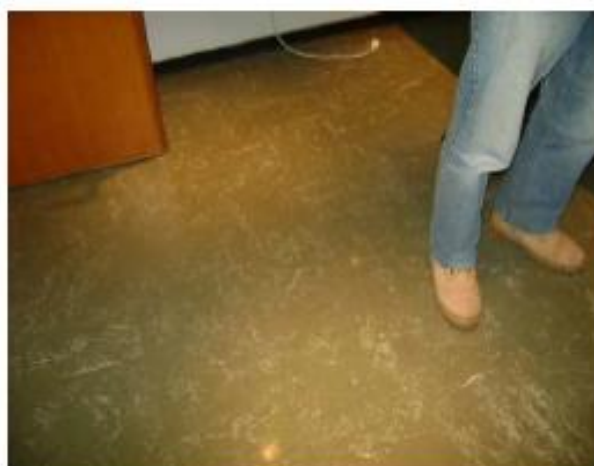
Voorwerpen	<input type="radio"/> X < 50 cm	<input type="radio"/> 50 < X < 150 cm	<input checked="" type="radio"/> > 150 cm	<input type="radio"/> X < 50 cm	<input type="radio"/> 50 < X < 150 cm	<input checked="" type="radio"/> > 150 cm
Analyse (Kader E)						
Datum analyse: /		Analyst: /		Referentienummer analyse: /		
Familie	<input checked="" type="radio"/> Chrysotiel	<input type="radio"/> Amosiet	<input type="radio"/> Crocidoliet	<input type="radio"/> Andere vezels	Toepassing	
<input checked="" type="radio"/> Serpentiijnen	<input checked="" type="radio"/> < 1%	<input type="radio"/> < 1%	<input type="radio"/> < 1%	<input type="radio"/> < 1%	<input checked="" type="radio"/> gebonden	
<input type="radio"/> Amphibolen	<input type="radio"/> < 50%	<input type="radio"/> < 50%	<input type="radio"/> < 50%	<input type="radio"/> < 50%	<input type="radio"/> niet gebonden	
	<input type="radio"/> > 50%	<input type="radio"/> > 50%	<input type="radio"/> > 50%	<input type="radio"/> > 50%

Voorstel beheersprogramma (Kader G en H)						
Kan vrijstelling vezels bij	Indexen		Dringendheidsgraad		Aanbevelingen	
<input type="radio"/> Onderhoudswerken	Beschadiging N.G.	15	<input type="radio"/> Dringend	<input type="radio"/> Verwijderen		
<input type="radio"/> Boren, zagen, kappen	Beschadiging O.L.	15	<input type="radio"/> Korte termijn/onderhoud	<input type="radio"/> Inkapselen		
<input checked="" type="radio"/> Afbraak	Omgeving N.G.	18	<input type="radio"/> Lange termijn/toekomstige werken	<input type="radio"/> Fixering		
<input type="radio"/> Geen	Omgeving O.L.	18	<input checked="" type="radio"/> Geen specifieke actie	<input type="radio"/> Etikettering		
				<input checked="" type="radio"/> Geen

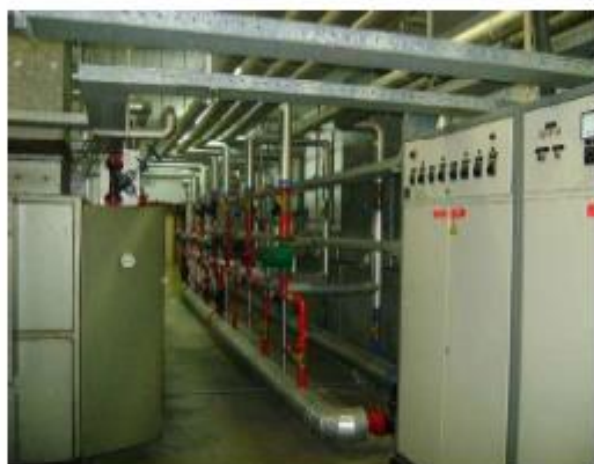
Voorstel beheersprogramma (Kader G en H)

Kan vrijstelling vezels bij	Indexen	Dringendheidsgraad	Aanbevelingen
<input checked="" type="radio"/> Onderhoudswerken	Beschadiging N.G. 15	<input type="radio"/> Dringend	<input checked="" type="radio"/> Verwijderen
<input type="radio"/> Boren, zagen, kappen	Beschadiging O.L. 22	<input type="radio"/> Korte termijn/onderhoud	<input type="radio"/> Inkapselen
<input checked="" type="radio"/> Afbraak	Omgeving N.G. 15	<input checked="" type="radio"/> Lange termijn/toekomstige werken	<input type="radio"/> Fixering
<input type="radio"/> Geen	Omgeving O.L. 24	<input type="radio"/> Geen specifieke actie	<input type="radio"/> Etikettering
			<input type="radio"/> Geen

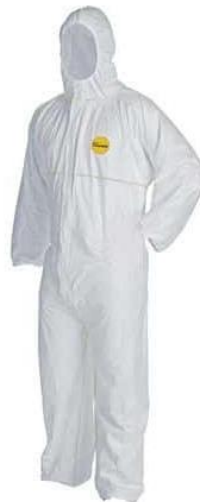
- Wegwerp overall
- Wegwerp schoenvertrek
- Stofmasker of halfgelaatsmasker FFP3
- Handschoenen waterbestendig
- Volledig afsluitende veiligheidsbril.
- Veiligheidsschoenen S3

- Het personeel is verplicht deze PBM (**zoals voorgeschreven te dragen**) te dragen. Men dient er steeds voor te zorgen dat het lichaam, ademhalingswegen, mond, ogen en de persoonlijke kledij niet blootgesteld worden.
- Na de werken dienen deze PBM in een dubbele plasticen zak verpakt te worden en dient de zak geëtiketteerd te worden met het PIC "Gevaar asbest"
