**Datum/Date** 21 mei 2026  
**Referentie/Référence** 1484026-54  
**Onderwerp/Objet** 6K600448 – Staalnames Blok 9 en staal blok 5 Evere

| MATERIAALFICHE E001 | | | |

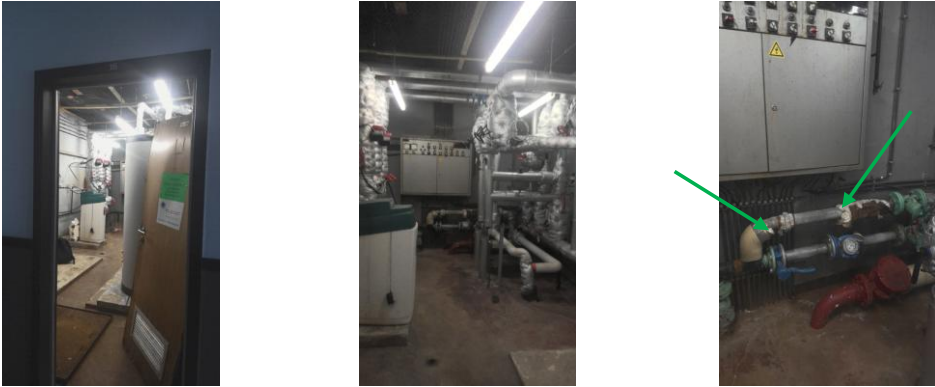
| MATERIAALFICHE E001 | | | |
|---|---|---|---|
| Buisisolatie | | | |
| Niet asbesthoudend | | | |
| Soort | - Buisisolatie | | |
| Type | - GA (Geen asbest aangetroffen) | | |
| Analyseresultaat | - Negatief | Type asbest - | / |
| Samengesteld mengstaal door twee puntstaalname. | | | |

| MATERIAALFICHE E001 | | | |
|---|---|---|---|
| Jaarlijkse visuele controle noodzakelijk | - Nee | | |

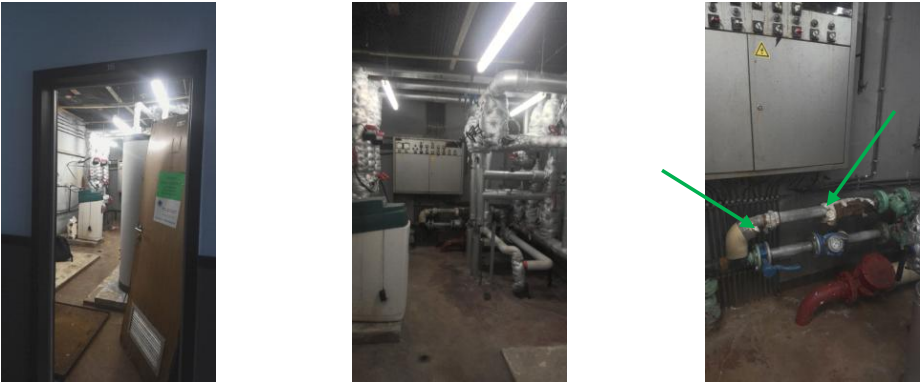
| <b>FICHE MATERIAU E001</b> | | | |

| <b>FICHE MATERIAU E001</b> | | | |
|---|--|--|--|
| <b>Isolation des tuyaux</b> | | | |
| <b>Ne contient pas de l'amiante</b> | | | |
| <b>Remarques</b><br>Échantillon mixte composé par deux prélèvement. | | | |

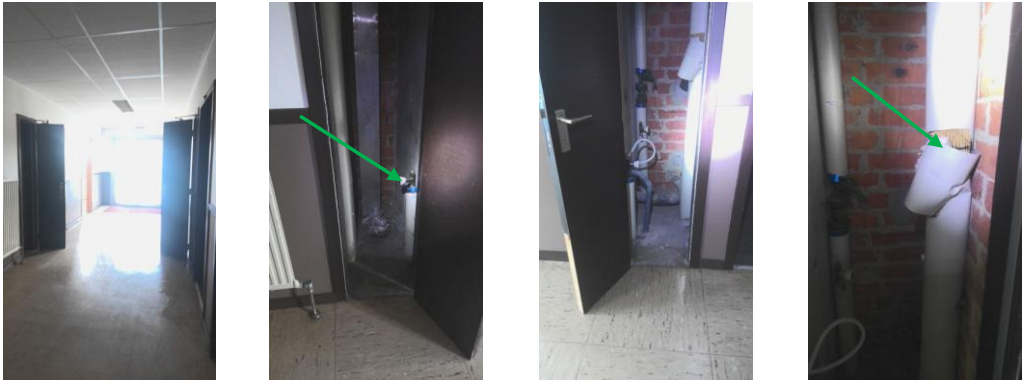
| <b>MATERIAALFICHE E002</b> | | | |

| <b>MATERIAALFICHE E002</b> | | | |
|---|---|---|---|
| <b>Buisisolatie</b> | | | |
| <b>Niet asbesthoudend</b> | | | |
| <b>Type</b> | - GA (Geen asbest aangetroffen) | | |
| <b>Analyseresultaat</b> | - Negatief | <b>Type asbest</b> - / | |
| Samengesteld mengstaal door puntstaalname in 17A en lokaal overkant. | | | |

| <b>MATERIAALFICHE E002</b> | | | |
|---|---|---|---|
| <b>Jaarlijkse visuele controle noodzakelijk</b> | - Nee | | |

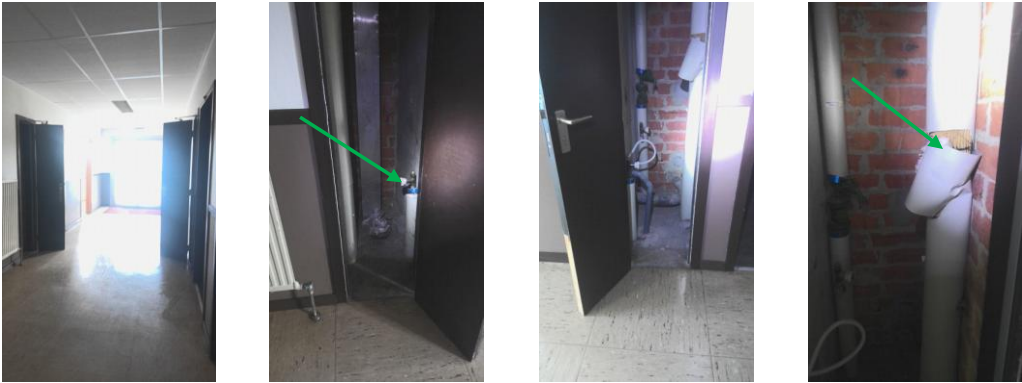
| FICHE MATERIAU E002 | | | |

| FICHE MATERIAU E002 | | | |
|---|---|---|---|
| Isolation des tuyaux | | | |
| Ne contient pas de l'amiante | | | |
| Échantillon mixte composé par prélèvement dans 17A et local en face. | | | |

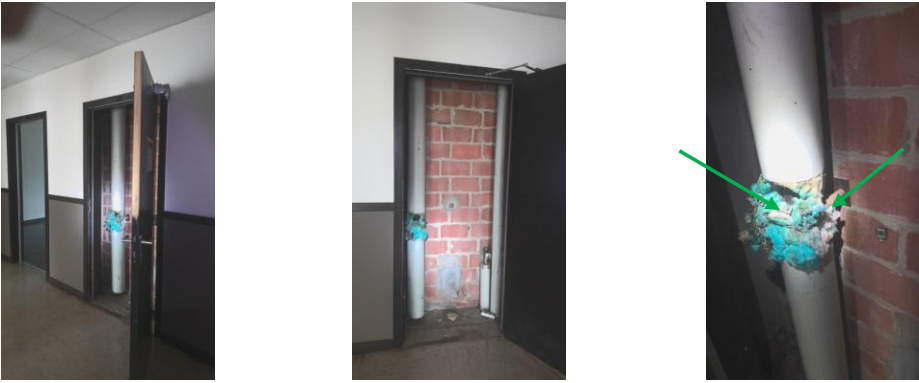
| <b>MATERIAALFICHE E003</b> | | | |

| <b>MATERIAALFICHE E003</b> | | | |
|---|---|---|---|
| <b>Buisisolatie</b> | | | |
| <b>Niet asbesthoudend</b> | | | |
| <b>Type</b> | - GA (Geen asbest aangetroffen) | | |
| <b>Analyseresultaat</b> | - Negatief | <b>Type asbest</b> - / | |
| Samengesteld mengstaal door twee puntstaalname. | | | |

| <b>MATERIAALFICHE E003</b> | | | |
|---|---|---|---|
| <b>Jaarlijkse visuele controle noodzakelijk</b> | - Nee | | |

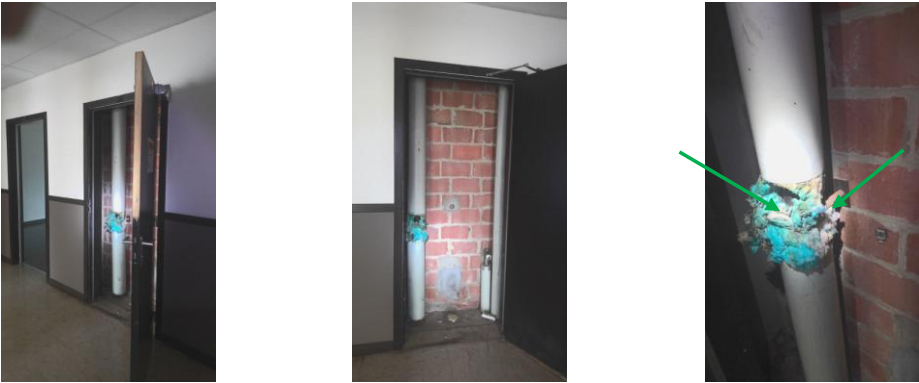
| <b>FICHE MATERIAU E003</b> | | | |

| <b>FICHE MATERIAU E003</b> | | | |
|---|---|---|---|
| <b>Isolation des tuyaux</b> | | | |
| <b>Ne contient pas de l'amiante</b> | | | |
| Échantillon mixte composé par deux prélèvement. | | | |

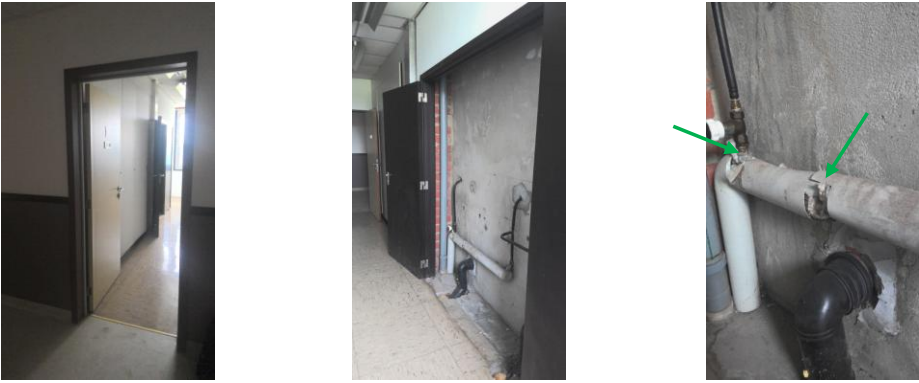
| <b>MATERIAALFICHE E004</b> | | | |
|---|---|--|--|
| <b>Buisisolatie</b> | | | |
| <b>Niet asbesthoudend</b> | | | |
| <b>Materiaal</b> | <b>Soort</b> - Buisisolatie<br><b>Type</b> - GA (Geen asbest aangetroffen)<br><b>Hoeveelheid</b> - /<br><b>Eural-Code</b> - / <span style="float: right;"><b>Eural-benaming</b> -</span> | | |
| <b>Opmerkingen/bijzonderheden</b> | Samengesteld mengstaal door twee puntstaalname. | | |

| <b>MATERIAALFICHE E004</b> | | | |
|---|---|--|--|
| <b>Aanbevelingen</b> | <b>Maatregel</b> - /<br><b>Urgentie</b> - /<br><b>Bijkomende maatregelen</b> - /<br><b>Jaarlijkse visuele controle noodzakelijk</b> - Nee | | |

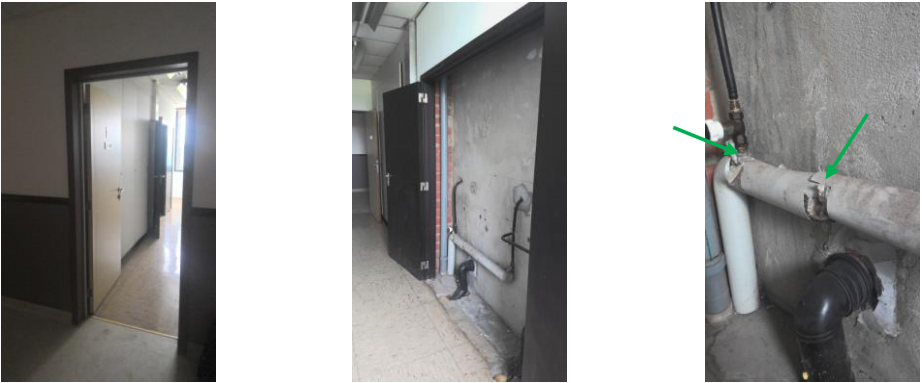
| FICHE MATERIAU E004 | | | |

| FICHE MATERIAU E004 | | | |
|---|---|---|---|
| Isolation des tuyaux | | | |
| Ne contient pas de l'amiante | | | |
| Échantillon mixte composé par deux prélèvement. | | | |

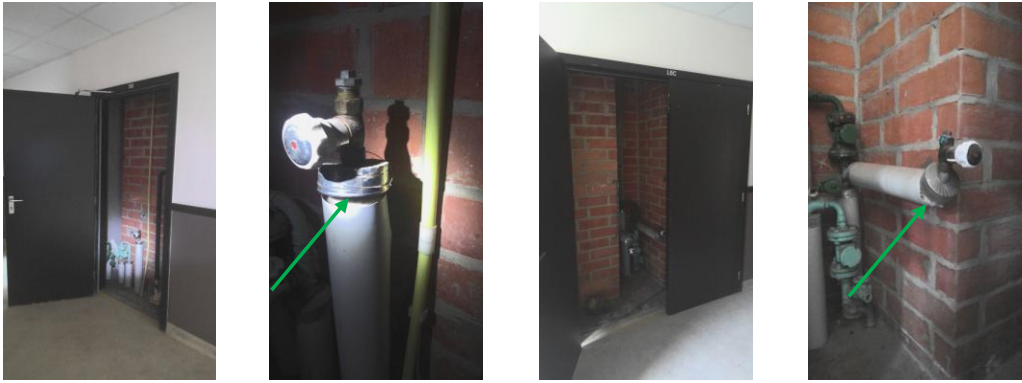
| <b>MATERIAALFICHE E005</b> | | | |

| <b>MATERIAALFICHE E005</b> | | | |
|---|---|---|---|
| <b>Buisisolatie</b> | | | |
| <b>Niet asbesthoudend</b> | | | |
| <b>Type</b> | - GA (Geen asbest aangetroffen) | | |
| <b>Analyseresultaat</b> | - Negatief | <b>Type asbest</b> | - / |
| <b>Opmerkingen/bijzonderheden</b><br>Samengesteld mengstaal door puntstaalname in 5B & 1.8C. Extrapolatie voor lokaal 1.6B | | | |

| <b>MATERIAALFICHE E005</b> | | | |
|---|---|---|---|
| <b>Jaarlijkse visuele controle noodzakelijk</b> | - Nee | | |

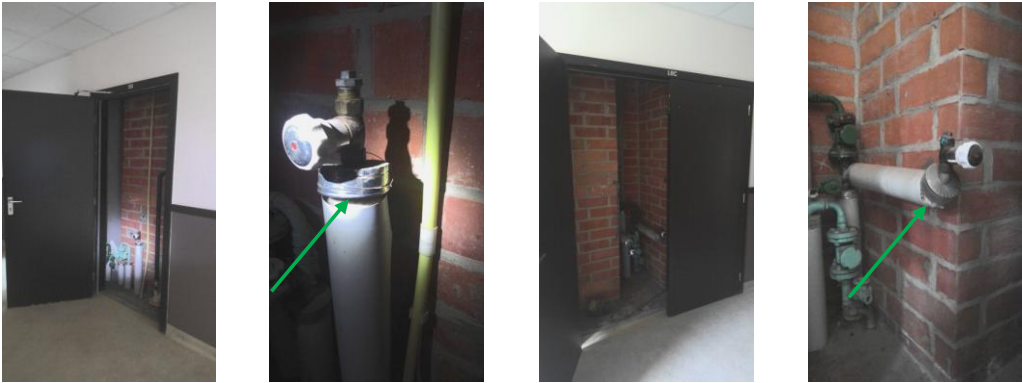
| <b>FICHE MATERIAU E005</b> | | | |

| <b>FICHE MATERIAU E005</b> | | | |
|---|---|---|---|
| <b>Isolation des tuyaux</b> | | | |
| <b>Ne contient pas de l'amiante</b> | | | |
| Échantillon mixte composé par prélèvement dans les parties 5B et 1.8C. Extrapolation pour la partie 1.6B | | | |

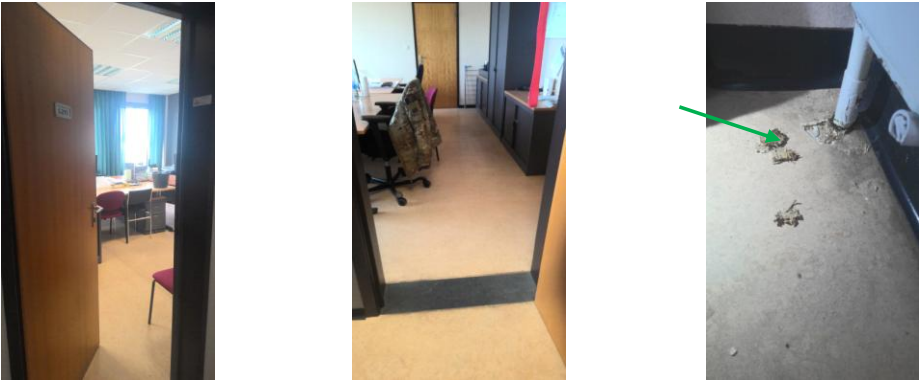
| <b>MATERIAALFICHE E006</b> | | | |

| <b>MATERIAALFICHE E006</b> | | | |
|---|---|---|---|
| <b>Vloerzeil</b> | | | |
| <b>Niet asbesthoudend</b> | | | |
| <b>Type</b> | - GA (Geen asbest aangetroffen) | | |
| <b>Analyseresultaat</b> | - Negatief | <b>Type asbest</b> - / | |

| <b>MATERIAALFICHE E006</b> | | | |
|---|---|---|---|
| <b>Jaarlijkse visuele controle noodzakelijk</b> | - Nee | | |

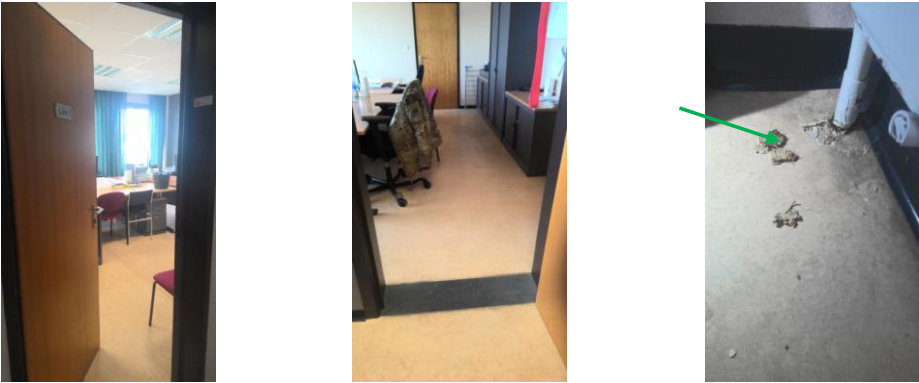
| <b>FICHE MATERIAU E006</b> | | | |

| <b>FICHE MATERIAU E006</b> | | | |
|---|--|--|--|
| <b>Vinyle de sol</b> | | | |
| <b>Ne contient pas de l'amiante</b> | | | |
| <b>Matériau</b><br><b>Matériau</b> - Vinyle de sol<br><b>Type</b> - NCA (Ne Contient pas d'Amiante)<br><b>Quantité</b> - /<br><b>Code Eural</b> - / <span style="float: right;"><b>Nomination Eural</b> -</span> | | | |

| <b>FICHE MATERIAU E006</b> | | | |
|---|--|--|--|
| <b>Recommandations</b><br><b>Mesures</b> - /<br><b>Urgence</b> - /<br><b>Mesures supplémentaires</b> - /<br><b>Inspection annuel visuel nécessaire</b> - Non | | | |
