BATALJON HOOFDKWARTIER
DEFENSIE STAF
 Kwartier Koningin Elisabeth
BOC 8

ONDERWERP: Asbestbeheersprogramma – vaststelling van grote beschadiging aan asbesthoudend materiaal– risico op blootstelling werknemers aan asbest - vraag voor interventie asbestlaboratorium

Foto's blok 24W3

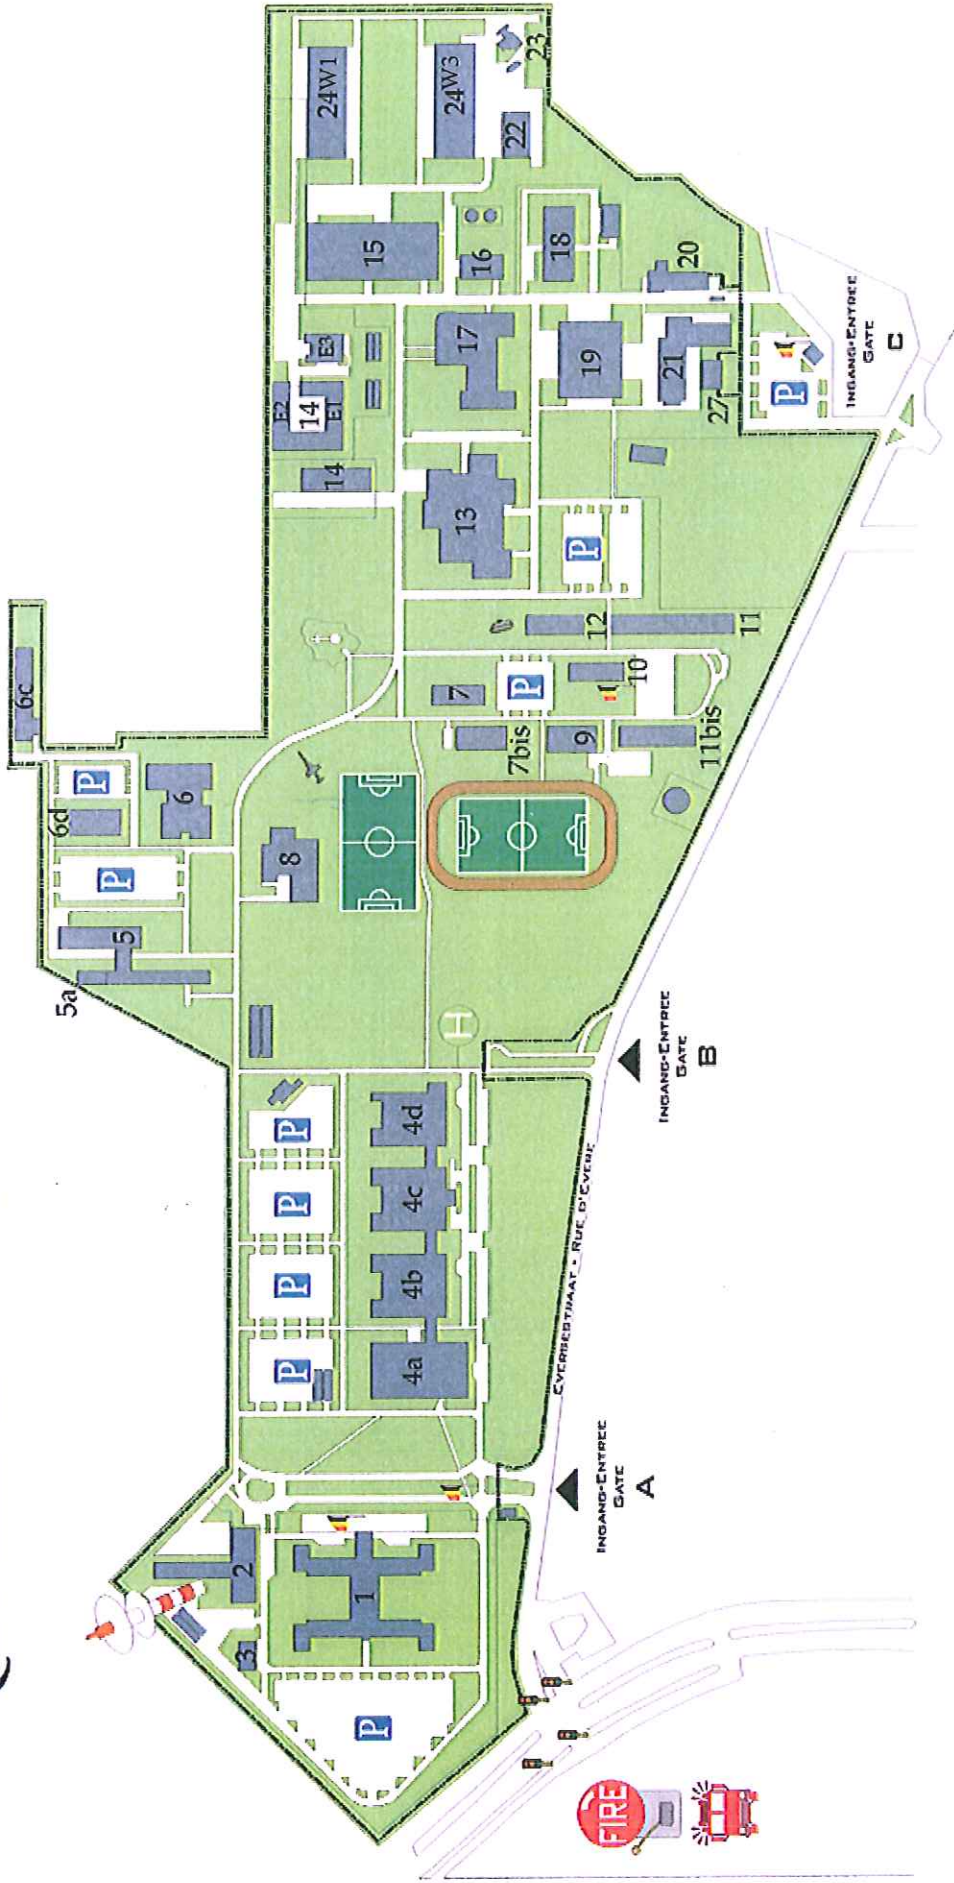
Kw Koningin Elisabeth Qu Reine Elisabeth

7. Inplanting blok 24 W1 en 24 W3: zie plan met Bijl C.
8. POC voor bijkomende Info en Coord datum voor metingen: LDPBW08 (zie gegevens correspondent).
