**Onderwerp : Werkplaatsonderzoek EVERE KKE Blok 15 CC V&C Ops C3 Syst Mag  
Carto**

WERKPLAATSONDERZOEK

WAAR : CC V&C Ops C3 SYST MAG CARTO

DATUM: 10 JAN 14

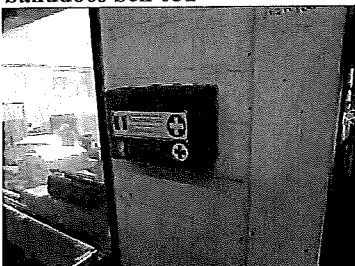
| Nr | ITEM | OK | NOK | NVT | OPMERKINGEN |
|--|---|---|---|---|--|
| 32. | Is er een verbanddoos Sch 051<br> | V | | | |

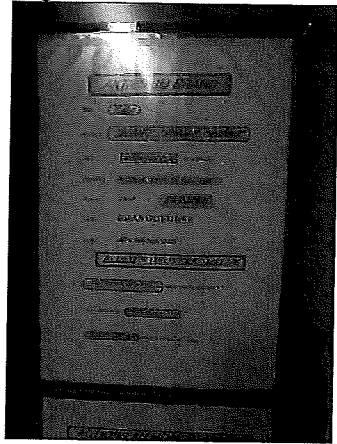
| Nr | ITEM | OK | NOK | NVT | OPMERKINGEN |
|---|--|---|---|---|--|
| 37. | Hangen de procedures en instructies voor? brandbestrijding uit in blok?<br> | V | | | Zie AI 13: finetuning en hernemen op de templates van de plannen van punt 36 |

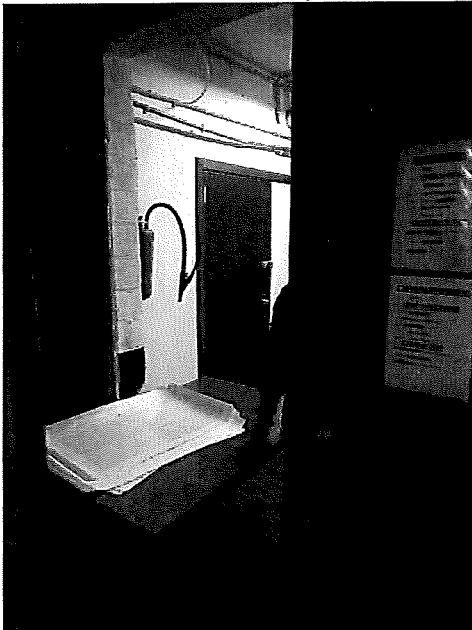
| Nr | ITEM | OK | NOK | NVT | OPMERKINGEN |
|---|--|---|---|---|---|
| 46. | Sluiten de brandwerende deuren? (manueel) | V | V | | Opmerking: Hin (tafel) op sluitingstraject brandwerende schuifweer wegnemen |

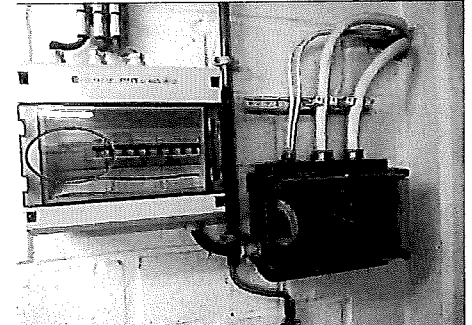
| Nr | ITEM | OK | NOK | NVT | OPMERKINGEN |
|---|--|---|---|---|---|
| 58. | Verliesstroomschakelaar van 300 mA op circuits?<br> | V | | | |

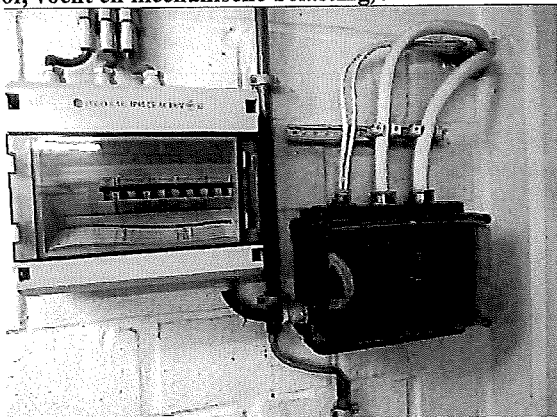
| Nr | ITEM | OK | NOK | NVT | OPMERKINGEN |
|---|--|---|---|---|---|
| 63. | Heeft de installatie een aangepaste beschermingsgraad (stof, vocht en mechanische belasting)?<br> | V | | | Opmerking: beschermingsgraad IP55 |

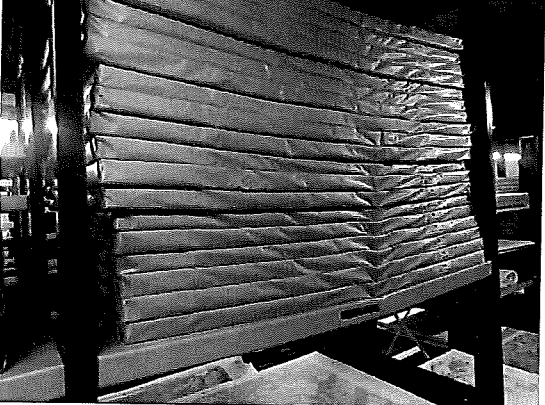
| Nr | ITEM | OK | NOK | NVT | OPMERKINGEN |
|--|---|---|---|---|--|
| 70. | Zijn er risico's gerelateerd aan manueel heffen en tillen, repetitieve belasting<br> | V | | | Alhoewel de ingepakte kaarten moeilijk manueel behandelbaar zijn en een gewicht tot 20 Kg hebben, is het aantal handelingen "heffen en tillen" beperkt en niet monotoon repetitief |

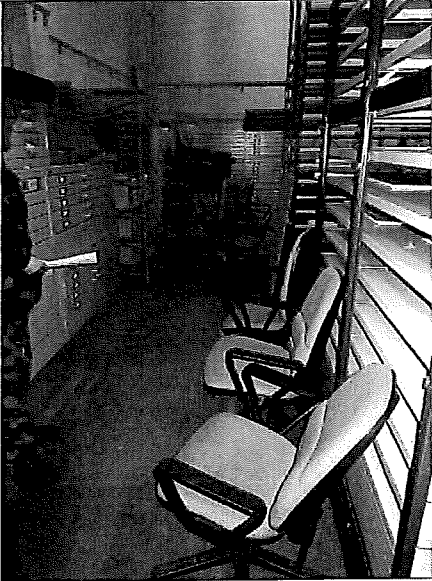
| Nr | ITEM | OK | NOK | NVT | OPMERKINGEN |
|--|---|---|---|---|--|
| 72. | Aanwezigheid overtollig Mat | | | | AI 18: Overtollig meubilair in goede staat afvoeren worden naar S4 Bn HK (Mag DS1S) - kapot meubilair afvoeren worden naar het Ctr park |
