Réunion Tech Vergadering

CCB – 08 - BOC

01 Sep 21

CCB 08 – BOC 08

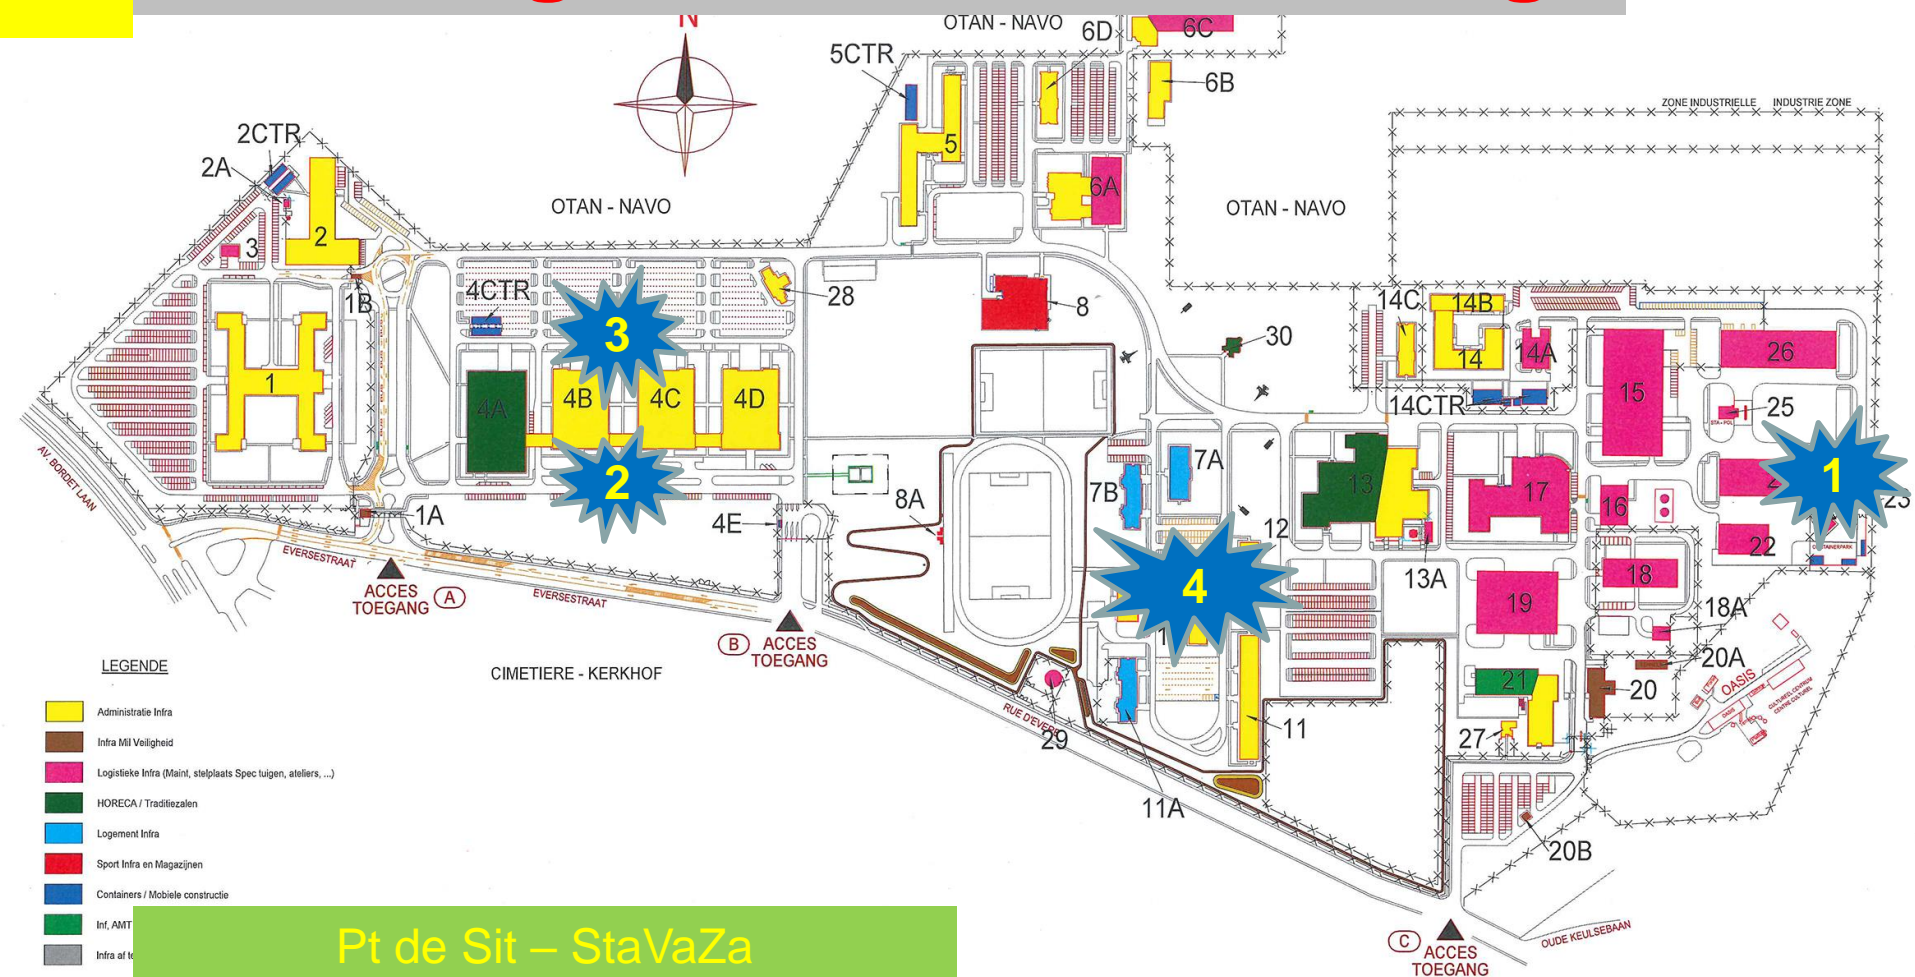
Eclairage Qu – Kw verlichting

Pt de Sit – StaVaZa
 60 lampes InOps
 Utilité/Nuttigheid TBC
 Différentes technologies anciennes
 ? LED ?
 01 Nov 21: en ordre

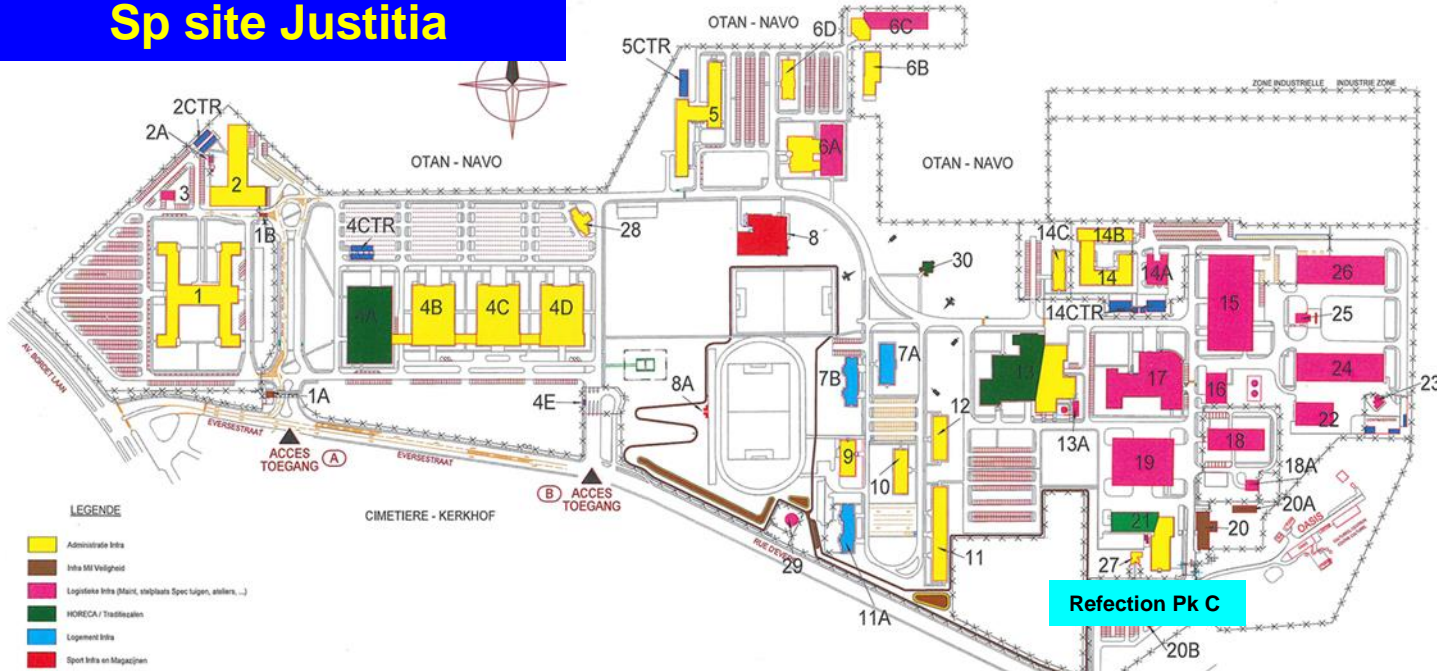
Circulation Qu / Verkeer Kw

**+/- 800 Veh/Pers / jour
Sp site Justitia**

**Accès BRAVO (0600-0900)
Marquage routier : +/- OK**

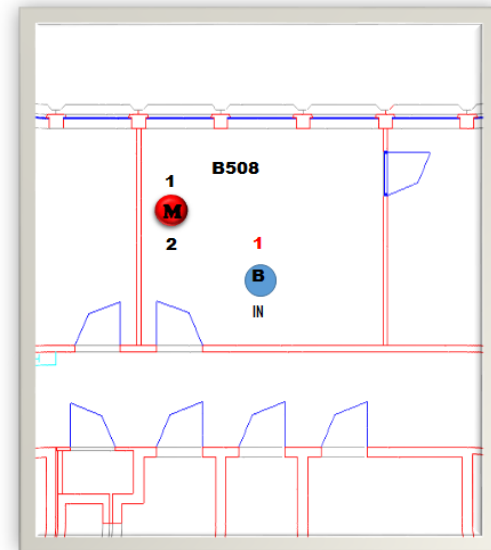
■ Type: ventilatiekanaal (pulsie) 1 Nr: ventilatiekanaal

● A Type: ventilatiekanaal (extractie) ● M Meetboom klimaatmetingen

Meting % RH	
	tussen 40 en 60 %	Werkdagen
Min	28,5	22,6
Max	45,2	35,1
Gem	36,3	28,7
	Weekend	
Min	30,2	22,8
Max	49,3	26,9
Gem	39,1	24,6

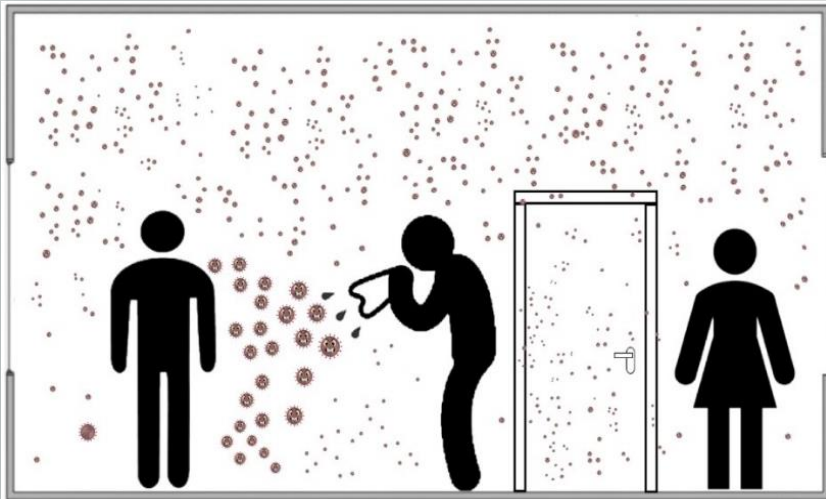
Luchtcirculatie.
