DG H&WB – SLPPT 8		USAGE INTERNE

Compte-rendu de la VLT 2022 DG BudFin exécutée le 09 mars 2023

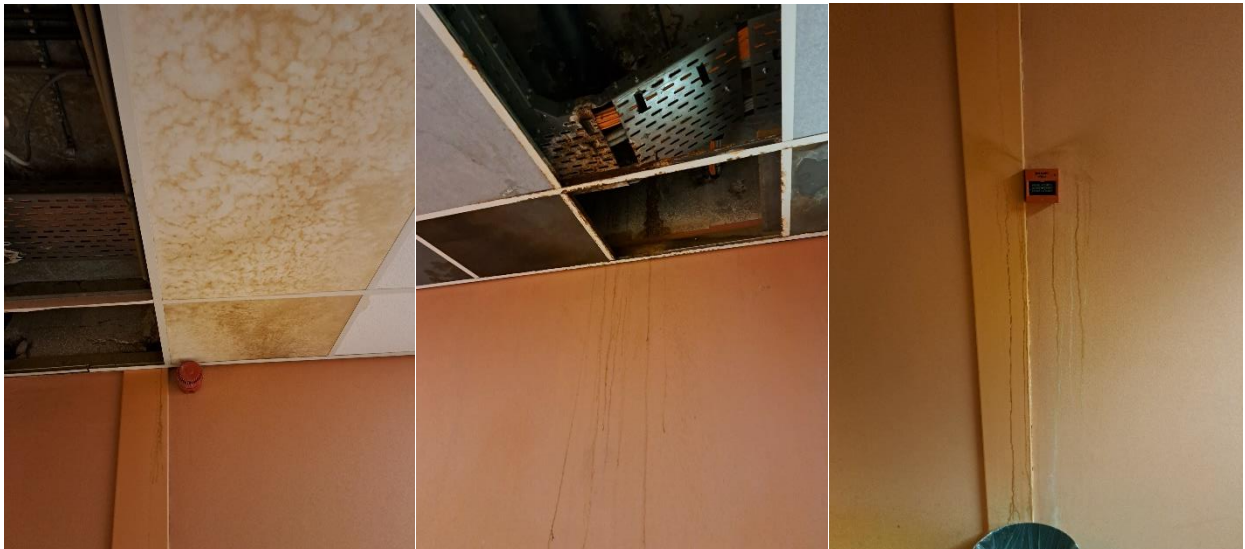
- i. D'importantes traces d'humidité ont encore été constatées. Ces traces sont dues à de nombreuses fuites provenant de la chaudière à l'étage supérieur mais aussi lors de grosses averses.
