| Visite annuelle des lieux de travail (VLT) DG StratCom (PHD) | | | |

Compte-rendu de la VLT 2023 DG StratCom exécutée le 18 avril 2023

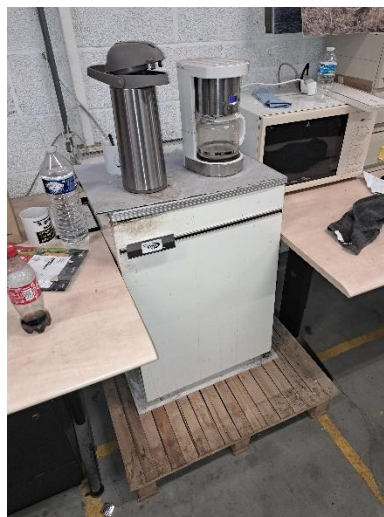
- f. La SLPPT 08 rappelle que l'utilisation de tout appareil non organique de plus de 1600 W est interdite au sein du quartier. Pour le matériel non organique et dont la puissance est inférieure à 1600 W, il faut au préalable introduire une demande (DGMR-SPS-DSINFR-ISTX-001).

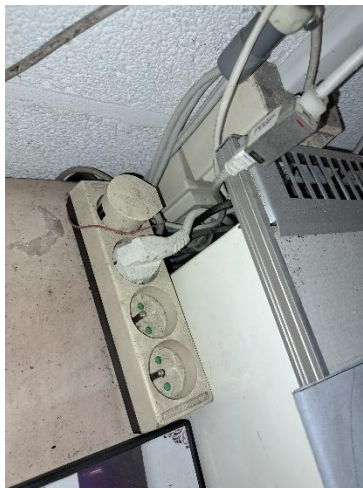
- g. La SLPPT invite l'unité à (faire) remplacer les anciens multiprises par des nouveaux (avec disjoncteur et interrupteur). Ceci afin de limiter le risque incendie.

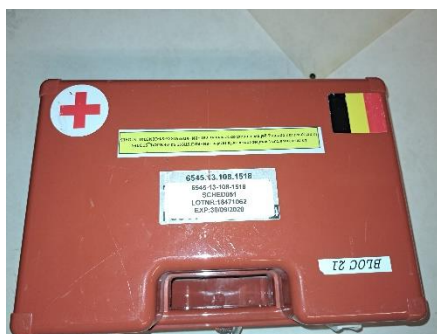
- h. Les trousse de secours classiques sont toujours en cours de réapprovisionnement. Une trousse AIDMAN est disponible.

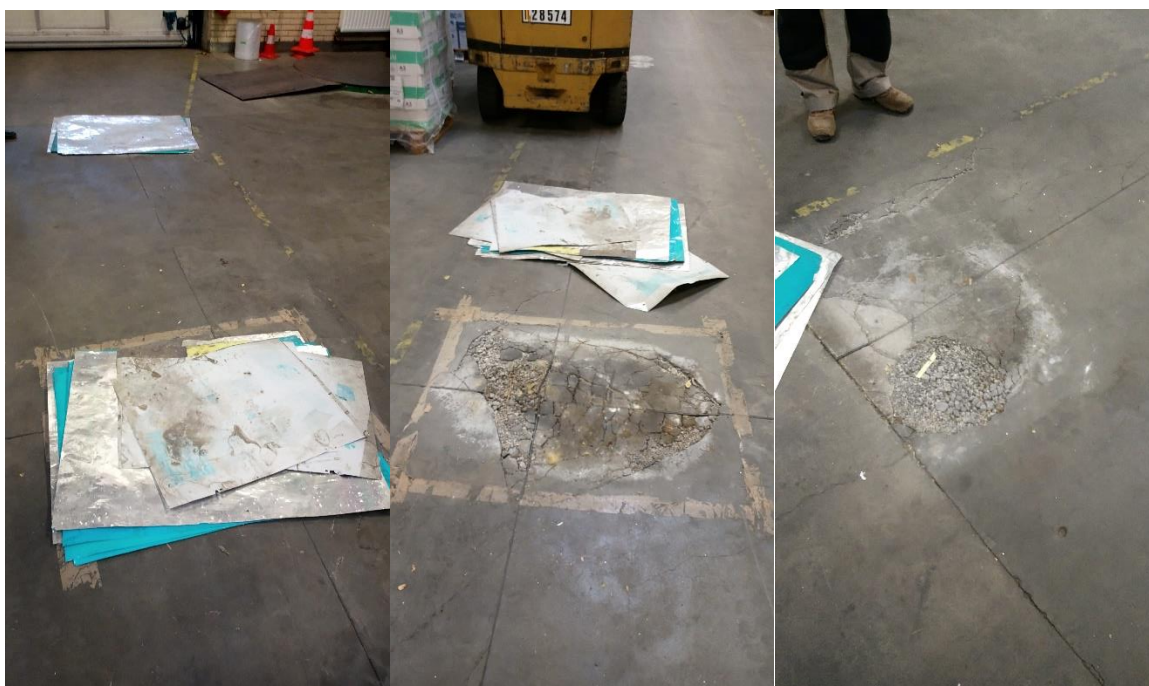
- i. Tout comme l'année passée, dans le magasin au niveau du sol, le béton est fortement dégradé. Ceci est un obstacle à franchir lors de la manipulation des équipements de travail pour les opérations de chargements. Ceci amène également un risque de chute de plain-pied pour les travailleurs et visiteurs (WO 48228635).

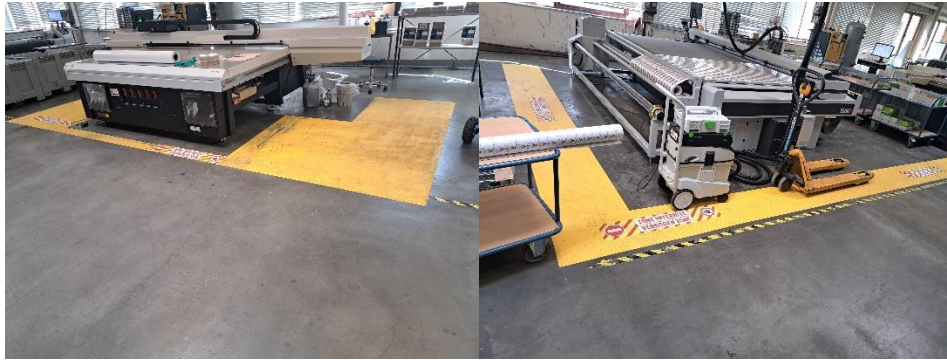
- j. Le marquage au sol afin de matérialiser les zones de fonctionnement de certaines machines a été réalisé.

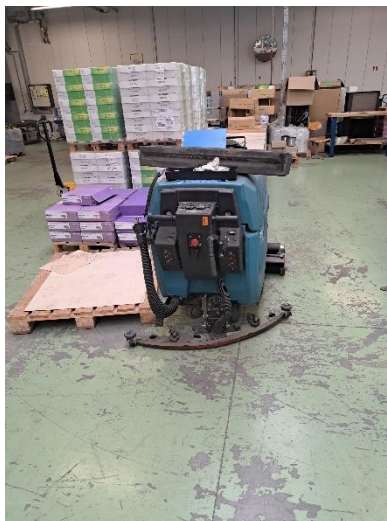
- o. L'assistant en prévention nous a signalé que la machine à disposition pour nettoyer le sol était en panne. Faute de budget, elle ne sera pas réparée avant 2024.
